**ESTUDO DE CASO: PROPOSTA ORÇAMENTÁRIA DE RECUPERAÇÃO  
PATOLÓGICA DO CENTRO DE EDUCAÇÃO DA UNIVERSIDADE FEDERAL DO  
AMAPÁ**

Trabalho de Conclusão de Curso apresentado ao Curso de Graduação em Engenharia Civil, campus Marco Zero, da Universidade Federal do Amapá, como requisito para obtenção do título de Bacharel em Engenharia Civil.

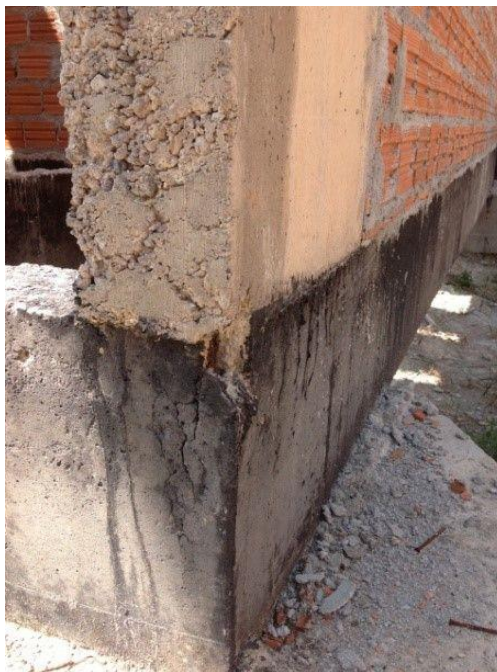
Figura 6 - Segregação do concreto - Pilar 14

**Diagnóstico da situação:** É necessário que o concreto seja preparado e lançado corretamente para que forme massa homogênea, em que os agregados graúdos fiquem completamente envoltos pela pasta de cimento, areia e água. Em

casos mais críticos, essas falhas de concretagem podem levar à exposição das armaduras, gerando sua corrosão.

Vale ressaltar que apenas cobrir a segregação com argamassa, sem o preparo necessário do vazio, irá apenas disfarçar o problema e não o solucionar. Apesar de aparentar estar bem resolvido, por dentro o espaço continuará oco e poderá facilitar a admissão de cloretos e sulfatos, causando a corrosão da armadura.

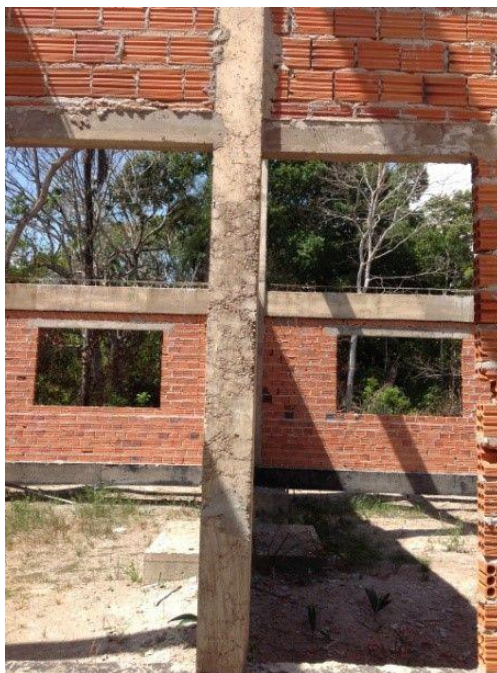
Figura 7 - Segregação do concreto - Pilar 18

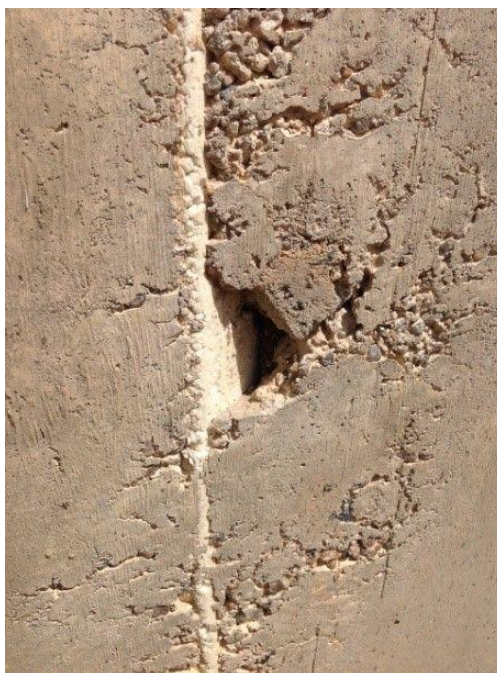
Figura 8 - Segregação do concreto - Pilar 51

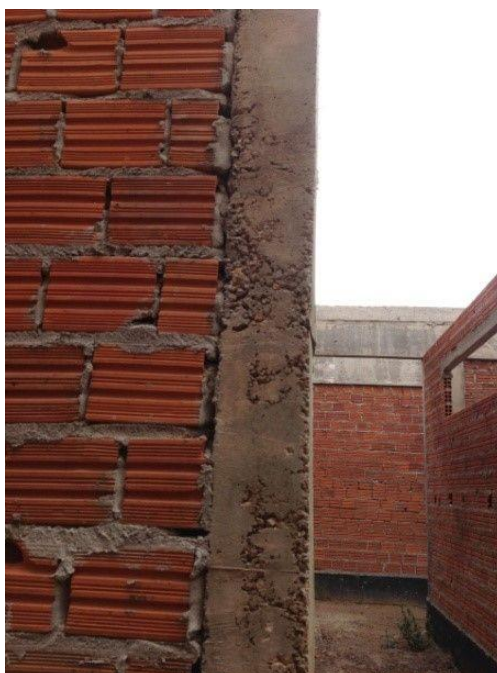
Figura 9 - Segregação do concreto - Pilar 138

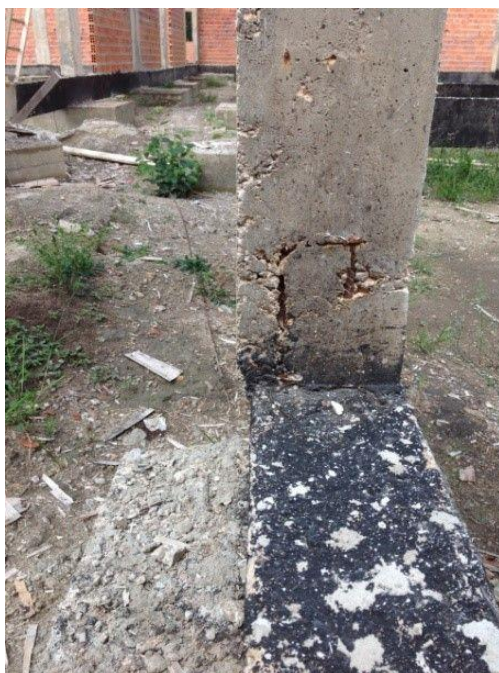
Figura 10 - Corrosão na armadura - Pilar 67

A corrosão no concreto armado ocorre em locais mais expostos à umidade e agentes agressivos, ou também, como no caso, em áreas com muitas falhas em concretos segregados, pois pela alta porosidade da obra, facilita a ocorrência de infiltração de agentes agressivos.

Outra possibilidade identificada nas análises, foi a ocorrência de maior corrosão da armadura na região da base dos pilares, por causa do lançamento inadequado do concreto, contribuindo para segregação e conseqüentemente para a diminuição do cimento, levando à uma maior propensão para corrosão. Ademais, por ser uma área com elevada densidade de armadura, dificulta o adensamento correto.

Dessa maneira, a estrutura deverá ser escarificada, removendo todo concreto da região segregada com material adequado, sempre se atentando para não deteriorar a armadura. Posteriormente é feita uma análise em relação a uma possível redução de seção transversal das armaduras atacadas. Caso esteja muito danificada, deverá ser feita uma análise através de ensaios comparativos de resistência entre as peças. Se comprovada a redução de seção das barras, insere-se novos estribos e armaduras obedecendo os comprimentos de transpasse e ancoragem.

Em análise realizada em visitas in situ, nota-se que as corrosões presentes na edificação são superficiais, não sendo necessária a aplicação de novas barras. Logo, as armaduras precisam de limpeza, seja de forma manual com escovas de aço ou até mesmo com jatos de areia ou ar comprimido. Em seguida, aplica-se tintas anticorrosivas na superfície da armadura com o objetivo de proteger as barras.

Posteriormente, faz-se aplicação de uma ponte de aderência (adesivos de base epóxi), aplica-se a argamassa de reparo ou graute e deve finalizar o acabamento da superfície com desempenadeira de aço, dando início ao processo de cura úmida, evitando eventualidade com fissura.

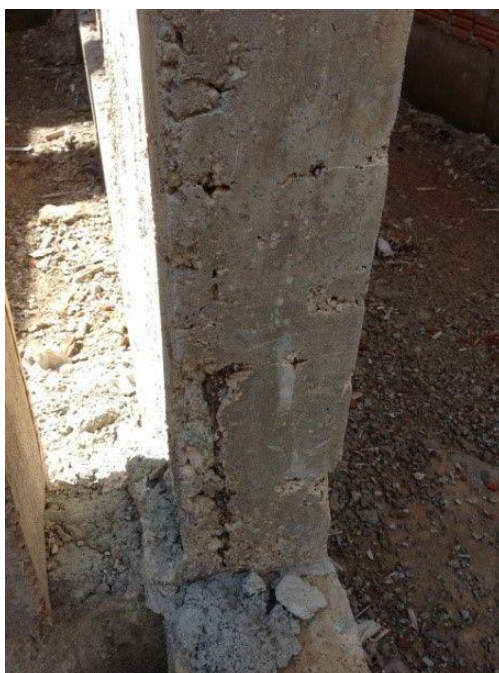
Figura 11 - Corrosão na armadura - Pilar 122

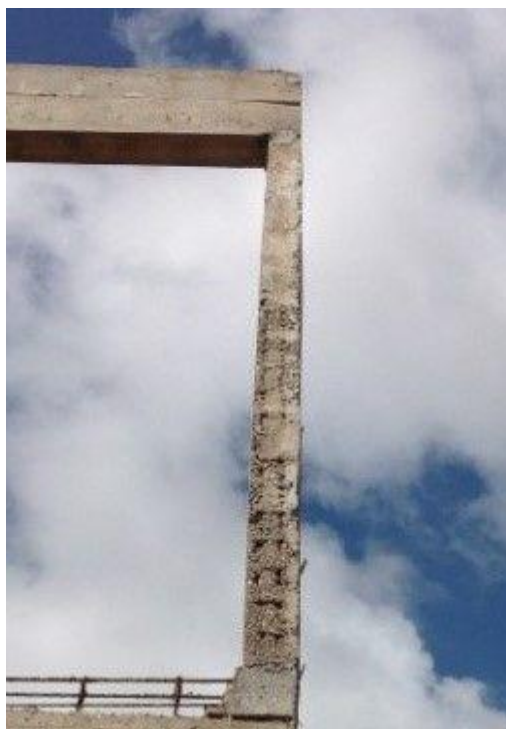
Figura 12 - Corrosão na armadura - Pilar 173

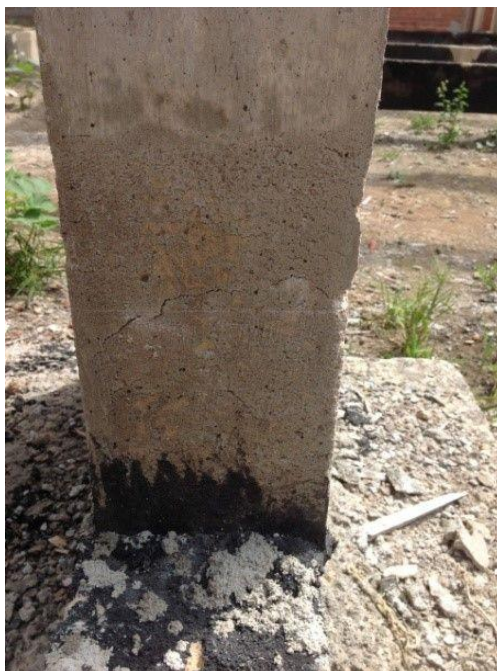
Figura 14 - Fissura - Pilar 14

**Diagnóstico da situação:** Segundo a NBR 6118:2003, as aberturas das fissuras não devem ultrapassar à 0,3 mm para peças expostas a meio agressivo moderado e forte (urbano, marinho e industrial).

As fissuras são patologias que podem se manifestar devido à inúmeras causas, como movimentações térmicas, sobrecargas, recalques de fundação, fogo sobre a estrutura, etc. No estudo de caso em questão, a fissura no concreto do pilar provavelmente ocorreu devido à corrosão das armaduras, provocada pela presença de brocas, ou seja, o problema se originou na falha de execução.

**Definição de conduta:** Como a fissura passiva encontra-se em um local que possui uma segregação do concreto, o ideal e mais econômico, é corrigir a falha com a reparação da segregação, seguindo o mesmo procedimento citado na definição de conduta do item 5.1.1. É de suma importância manter uma manta de cura molhada

com água sobre a nova concretagem, para que seja mantida úmida por 7 (sete) dias, evitando evaporação da água e, por conseguinte, a fissuração.
