**LEVANTAMENTO DE MANIFESTAÇÕES PATOLÓGICAS EM
FACHADAS: ESTUDO DE CASO DE UM CONJUNTO DE
EDIFICAÇÕES RESIDENCIAIS**

Monografia apresentada ao curso de Engenharia Civil da Universidade Federal do Amapá, como requisito parcial para obtenção de título de Engenheiro Civil.

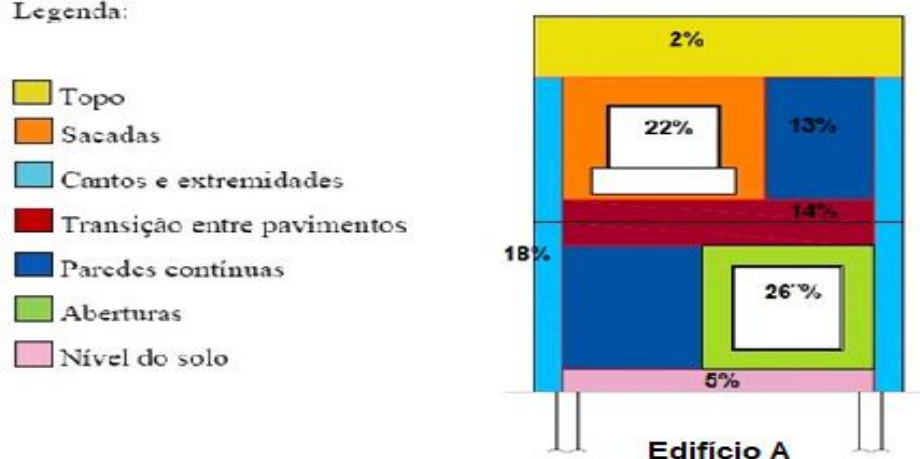
Figura 54 - Mapa de incidência de manifestações patológicas do edifício A
Legenda:

De acordo com a análise feita no edifício A, é possível observar que a maior frequência de manifestações patológicas se encontrou na região das aberturas (26%) e que também neste percentual a fissuração foi a manifestação patológica que mais se sobressaiu seguida dos manchamentos (Figura 41).

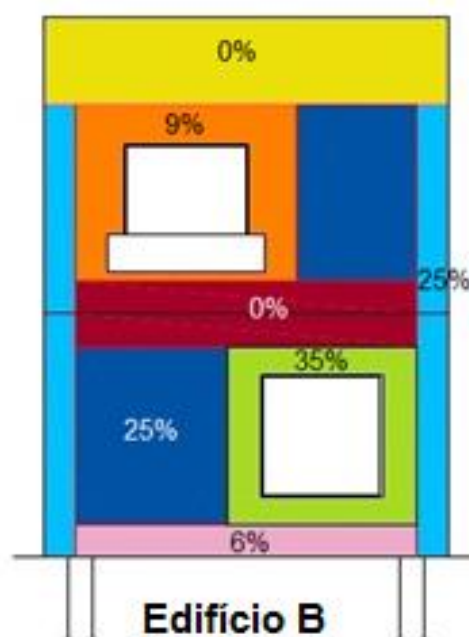
Percebe-se que existe uma maior frequência de manifestações patológicas encontradas na região das aberturas do prédio (35%), seguido de cantos e extremidades empatados com paredes contínuas (25%). Conforme a ocorrência de manifestações patológicas no edifício B (Figura 42), as fissuras ocorrem com maior frequência (43%) e manchamentos (31%).

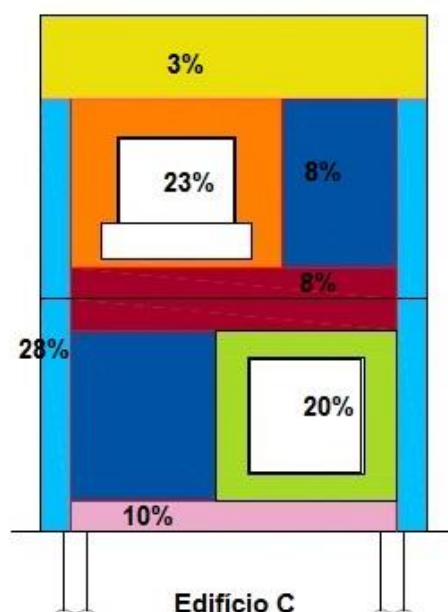
De acordo com as análises, percebe-se a maior incidência de manifestações patológicas nos cantos e extremidades (28%), seguidos das sacadas (23%). No gráfico de ocorrências de manifestações patológicas referente ao edifício C (Figura 43), as mais frequentes são fissuras (53%) seguidos de manchamentos (42%).

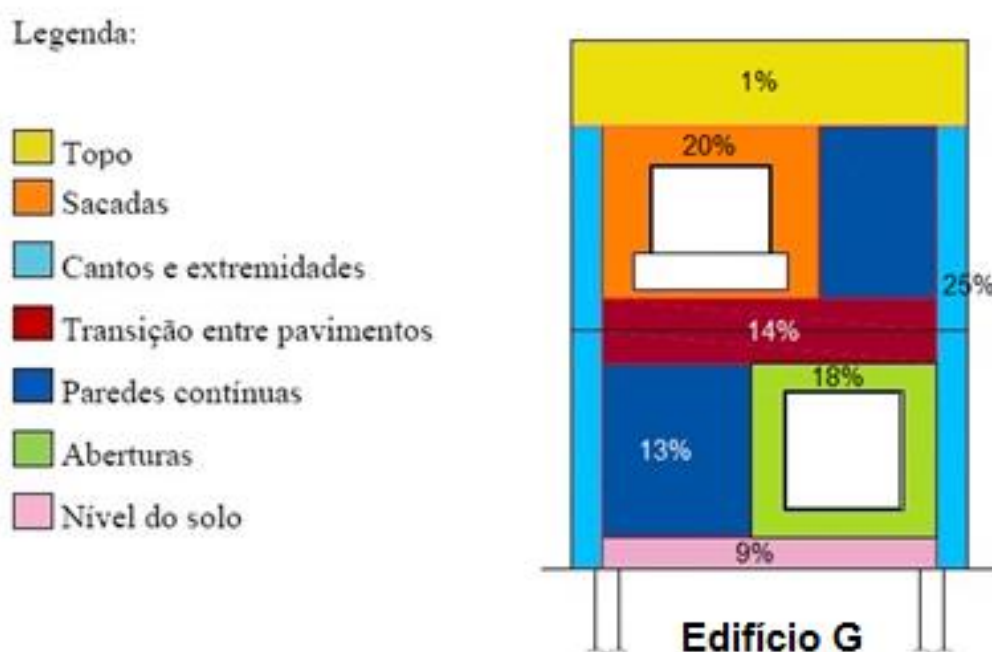
Figura 60 - Mapa de incidência de manifestações patológicas do edifício G

Analisando o mapa de incidência do edifício G, percebe-se a maior ocorrência de manifestações patológicas nos cantos e extremidades (25%) seguido por sacadas (20%). No gráfico de ocorrências de manifestações patológicas do edifício G (Figura 47), as mais frequentes são fissuras (46%) seguidos por manchamentos (43%).

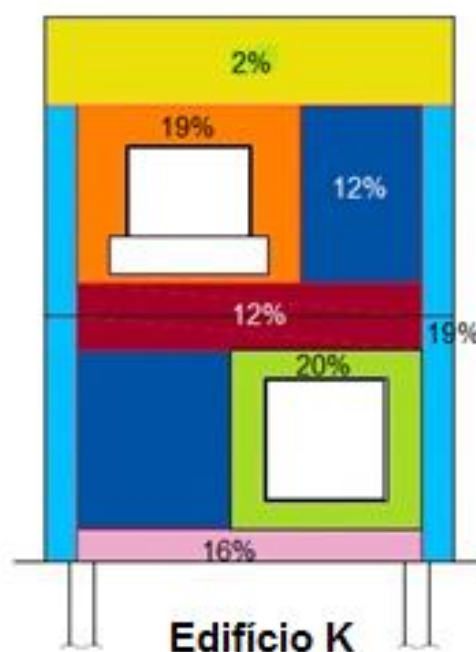
Examinando o mapa de incidência do edifício K, percebe-se a maior ocorrência de manifestações patológicas nas aberturas (20%) seguido por cantos e extremidades empatados com sacadas (19%). No gráfico de ocorrências de manifestações patológicas do edifício K (Figura 51), as mais frequentes são fissuras (44%) seguidos por manchamentos (43%).

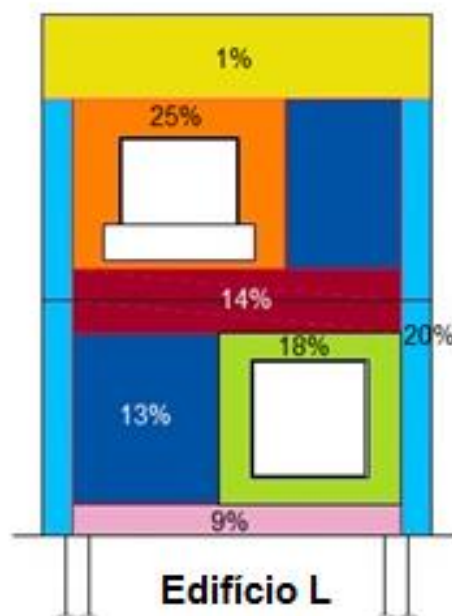
No mapa de incidência do edifício L, observa-se a maior ocorrência de manifestações patológicas nas sacadas (25%) seguido por cantos e extremidades (20%). No gráfico de ocorrências de manifestações patológicas do edifício L (Figura 52), as mais frequentes são manchamentos (53%) seguidos por fissuras (39%).

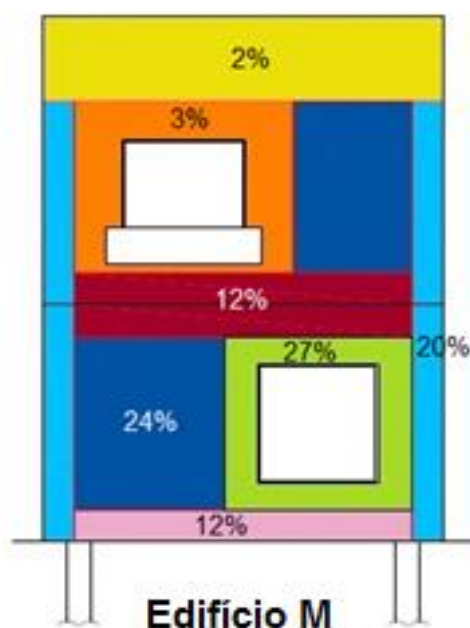
Considerando o mapa de incidência do edifício M, percebe-se a maior ocorrência de manifestações patológicas nas aberturas (27%) seguido por paredes contínuas (24%). A região com menor incidência foi no topo da edificação. No gráfico de ocorrências de manifestações patológicas do edifício M (Figura 53), as mais frequentes são manchamentos (49%) seguidos por fissuras (41%).
