**ACESSIBILIDADE: APLICAÇÃO DA ABNT NBR 9050:2004 NO CENTRO  
MUNICIPAL DE REABILITAÇÃO MARIO DIAS TAVARES EM SANTANA/AP.**

Monografia apresentada a Universidade Federal do Amapá – UNIFAP, como requisito para a obtenção de grau de Bacharel em Arquitetura e Urbanismo.

**CAPÍTULO III – ESTUDO DE CASO E PROPOSTA DE READEQUAÇÃO DO CENTRO MUNICIPAL DE REABILITAÇÃO MÁRIO DIAS TAVARES..... 55**

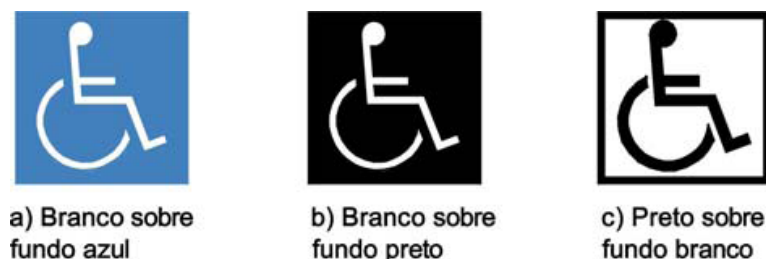
**Figura 9** – Símbolo Internacional de Acesso

O Símbolo Internacional de Acesso é comumente utilizado para indicar a acessibilidade em edificações, mobiliários, espaços e equipamentos urbanos, ou seja, ele indica os espaços onde não há barreiras arquitetônicas que possam afetar ou comprometer o deslocamento de um deficiente físico ou pessoa portadora de mobilidade reduzida (temporária ou permanente) em determinado ambiente, podendo ser observado na Figura 9.

É importante destacar que essa sinalização deve estar afixada em local visível ao público, devendo ser utilizada principalmente em locais como entradas, sanitários, áreas e vagas de estacionamento de veículos, saídas de emergência, equipamentos exclusivos para o uso de pessoas portadoras de deficiência e área reservada para pessoas em cadeira de rodas.

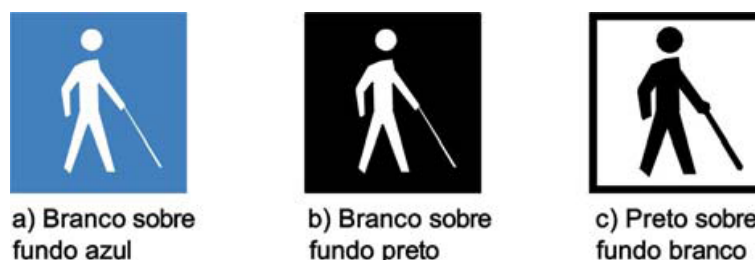
**Figura 10** – Símbolo Internacional de Pessoas com Deficiência Visual

Há também o Símbolo Internacional de Pessoas com Deficiência Visual (cegueira), com a finalidade de indicar equipamentos, mobiliário e serviços para pessoas com esse tipo de deficiência. Vide representação na Figura 10:

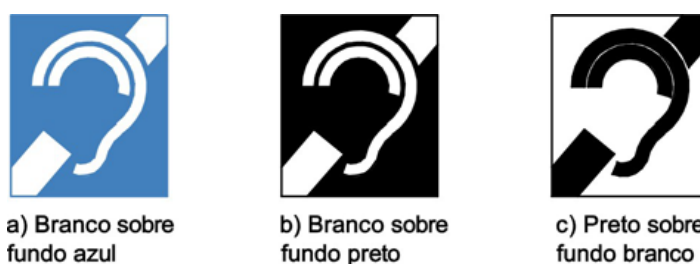
**Figura 11** – Símbolo Internacional de Pessoas com Deficiência Auditiva

Dentre os símbolos para indicação de deficiência, há também o Símbolo Internacional de Pessoa com Deficiência Auditiva (surdez). A figura deve estar sempre representada no modelo indicado pela Figura 11:

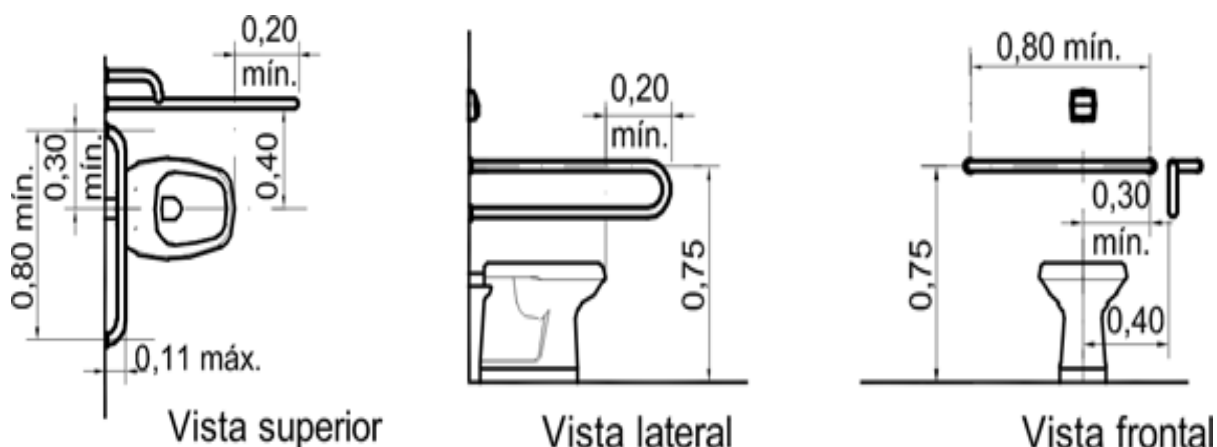
**Figura 28** – Barra de apoio lateral com fixação na parede de fundo

Na impossibilidade de instalação de barras nas paredes laterais, são admitidas barras laterais articuladas ou fixas (com fixação na parede de fundo). A distância entre esta barra e o eixo da bacia deve ser de 0,40m, sendo que sua extremidade deve estar a uma distância mínima de 0,20m da borda frontal da bacia, conforme Figura 28.

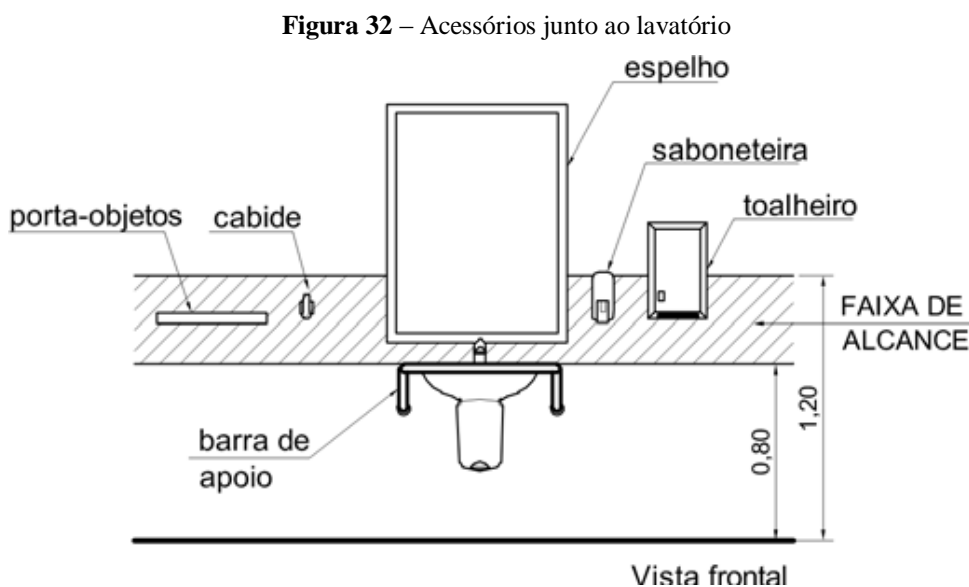
Para plena utilização dos acessórios sanitários, estes devem estar dentro da faixa de alcance confortável estabelecida e estas medidas são ilustradas na Figura 32:

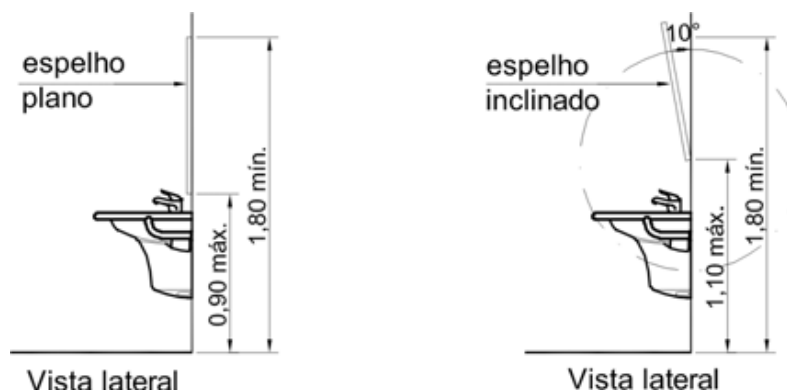
**Figura 33 – Espelho**

Durante a instalação do espelho, a ABNT NBR 9050:2004 sugere que o mesmo seja instalado na posição vertical, que a altura da borda inferior deva ser de no máximo 0,90m e a da borda superior de no mínimo 1,80m do piso acabado. Recomenda também que quando o espelho tiver inclinação, que seja de  $10^\circ$  em relação ao plano vertical, e que a altura da borda inferior deva ser de no máximo 1,10m e a da borda superior de no mínimo 1,80m do piso acabado, conforme Figura 33.

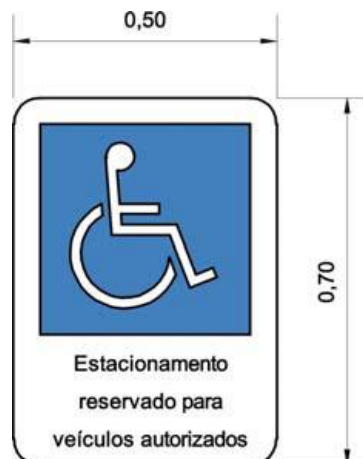
**Figura 35** – Sinalização vertical em espaço interno

Para justificar a existência da vaga, é necessário que haja sinalização e respeito. Observe nas Figuras 35 e 36 como deve ser a sinalização, e em seguida, sua representação na Figura 37:

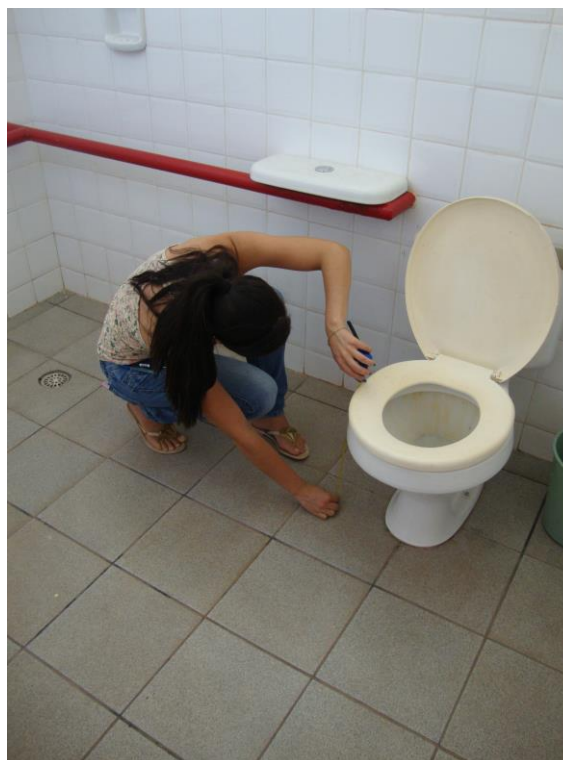
**Figura 45** – Medição dos Sanitários do CREMSA

Os tópicos de acessibilidade foram divididos em quatro. O primeiro referiu-se aos tipos de sinalizações: visual, tátil e sonora. O segundo deu importância à circulação interna, que trata exclusivamente das medidas dos corredores. O terceiro visou conferir as dimensões de todas as portas, para saber se todas as pessoas conseguem adentrar em todas as salas (Figura 44). E o quarto tópico descreve todas as medidas necessárias para se obter um sanitário acessível (Figura 45).
