UNIVERSIDADE FEDERAL DO AMAPÁ
CAMPUS - SANTANA
CURSO DE ARQUITETURA E URBANISMO
TRABALHO DE CONCLUSÃO DE CURSO

A REQUALIFICAÇÃO E REVITALIZAÇÃO DO CENTRO CÍVICO DE
VILA AMAZONAS COMO FORMA DE VALORIZAÇÃO DE SUA
MEMÓRIA SOCIAL E ARQUITETÔNICA.
VOLUME I

Trabalho de Conclusão de Curso,
apresentado como requisito para obtenção
de título de Bacharel em Arquitetura e
Urbanismo.

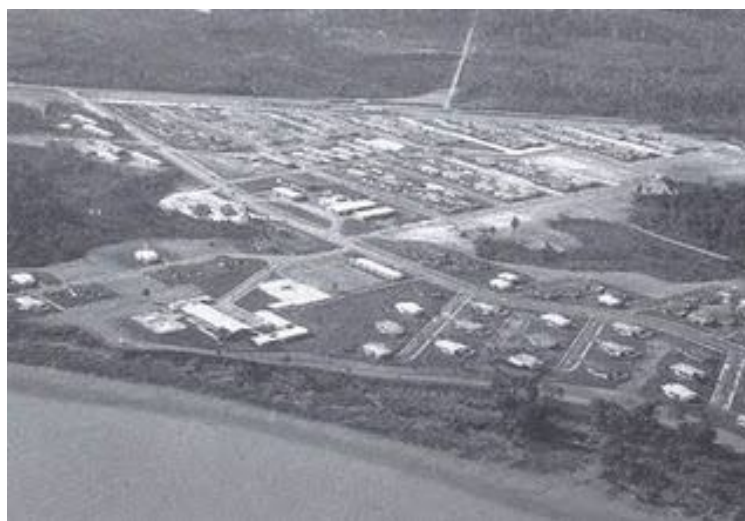
Figura 01: Imagem aérea do assentamento de Vila Amazonas.
Foto: Livro “Vila Serra do Navio: Comunidade Urbana na Selva Amazônica”, pág. 14.

O início da construção do bairro Vila Amazonas data de 1955, e seu término foi no ano de 1960, com a conclusão de suas obras de urbanização, conforme demonstra 01. A história da Vila Amazonas acompanha a de Serra do Navio, tendo em vista que estes dois núcleos urbanos foram construídos no mesmo período e com o mesmo intuito, que seria abrigar os funcionários da empresa ICOMI.

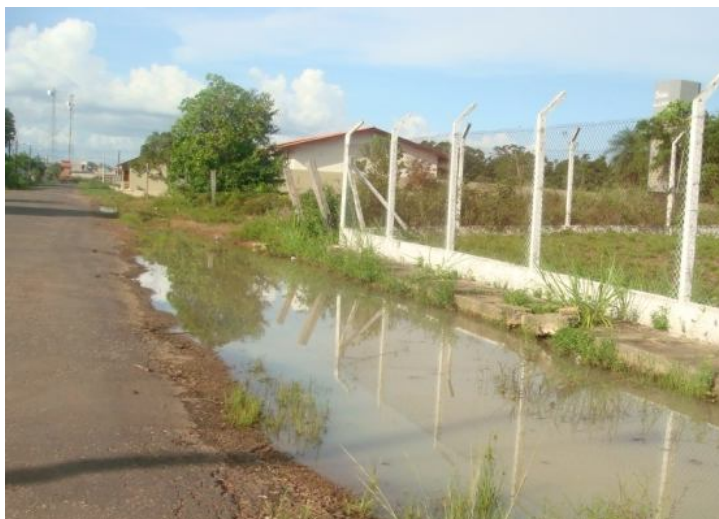
Figura 05: Infra estrutura de drenagem do bairro.
Foto: Os autores, 2010.

Segundo Pelaes (2010) Vila Amazonas cresceu de maneira dinâmica e significativa. Do seu entorno nasceram vários bairros, conforme demonstra o mapa 03, e o núcleo oriundo se transformou em mais um bairro pertencente ao município de Santana, que é o segundo maior município do estado do Amapá. Hoje a Vila Amazonas é considerado como um espaço elitizado, de uso predominantemente residencial, apresentando esgotamento de sua infra-estrutura urbana que ainda é a mesma do período da ICOMI. Os serviços de água e esgoto não atendem mais de forma eficiente a população que ali reside, as vias, como a exemplificada na figura 06, são mal iluminadas e esburacadas, as calçadas estão se perdendo, a arborização quase inexistente, há uma grande quantidade de terrenos vazios, e o sistema de drenagem está deteriorado, assim como na figura 05.

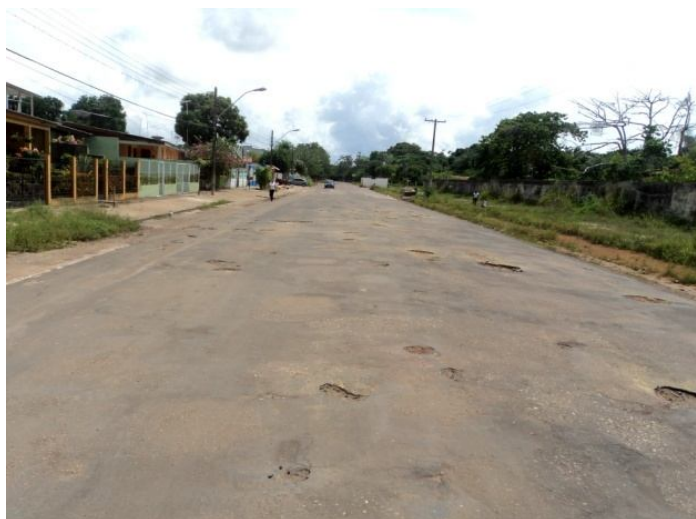
Figura 06: Infraestrutura de pavimentação atual do bairro.
Foto: Os autores, 2010.

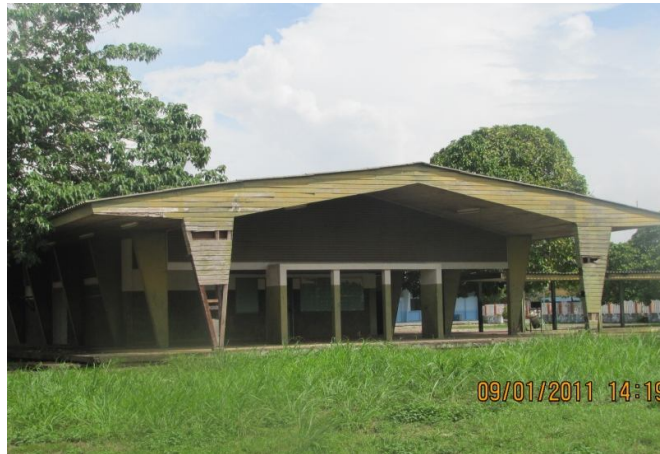
Figura 22: Imagem do Cine Teatro de Vila Amazonas, demonstrando o descaso no tratamento dos espaços públicos do bairro.
Foto: Os autores, 2011.

O poder público não se atentou para essa problemática, tratando o bairro como se ainda fosse uma propriedade particular, e esquecendo-se de valorizar a infra-estrutura de espaços públicos que a vila possuía, como no caso do Centro Cívico, deixando de gerar assim, segurança e uma dinâmica de convívio social entre as pessoas. De acordo com as visitas técnicas realizadas, existe no bairro apenas uma praça, e encontra-se totalmente degradada, representada na figura 21, não sendo utilizada pelos moradores, tendo em vista que a consideram bastante insegura e sem atrativos. Os proprietários atuais do espaço que o Centro Cívico ocupava também não mantiveram seu uso original, tornando um espaço segregado e com indícios de degradação e perda do seu patrimônio edificado, como demonstra a figura 22.

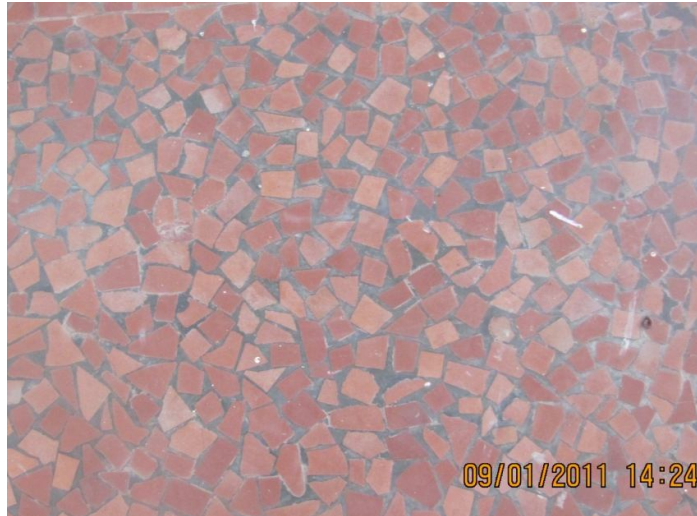
Figura 26: Imagem do piso de Mosaico Cerâmico, predominante na maior parte das edificações do Centro Cívico.
Foto: Os autores, 2011.

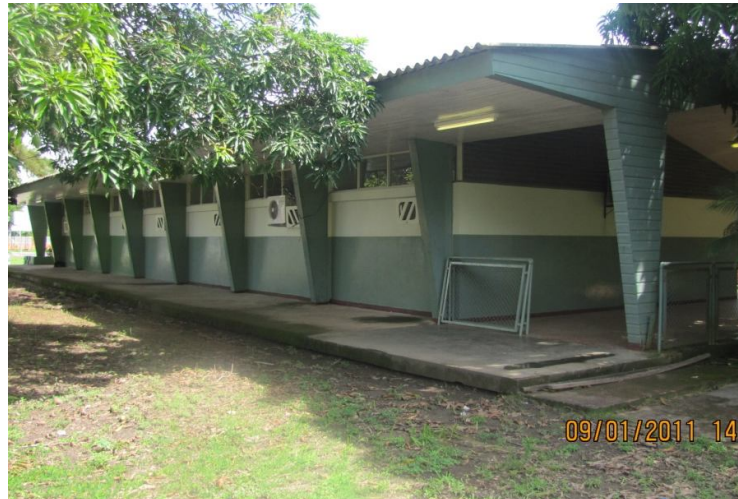
Figura 28: Fachada norte do prédio da Administração de Vilas.
Foto: Os autores, 2011.

O bloco que servia a Administração de Vilas, que se localiza no limites sul do terreno, tendo relação direta com a av. B1, hoje abriga os órgãos públicos da Defensoria Pública, o Geoeducacional, e a SEAD, através de uma relação de comodato entre estes e a FIEAP que se trata de uma concessão através de um contrato unilateral, gratuito, pelo qual alguém (comodato) entrega a outrem (comodatário) coisa infungível, para ser usada temporariamente e depois restituída. As modificações arquitetônicas no edifício são perceptíveis, tendo em vista que este já abrigou diversas instituições ao longo dos anos, alterando sua configuração. Internamente algumas paredes originais foram demolidas e novas paredes surgiram em lugares diferentes do original, a pintura vem sendo realizada de maneira deliberada, não respeitando a distribuição de cores do projeto original, o piso ainda é o mesmo, mosaico de cerâmica vermelha, mas encontra-se desgastado em diversos pontos do edifício. Externamente pode-se notar a modificação das fachadas, de acordo com as figuras 28 e 29, com a inserção dos vidros no lugar das venezianas de madeira, a pintura fora dos padrões originais e a inserção de condicionadores de ar, alterando significativamente a fachada norte do bloco. A estrutura de sustentação do telhado ainda permanece de madeira, nos mesmos padrões no qual foi

construído, no entanto as telhas que antes eram de amianto foram substituídas por telhas de fibrocimento.

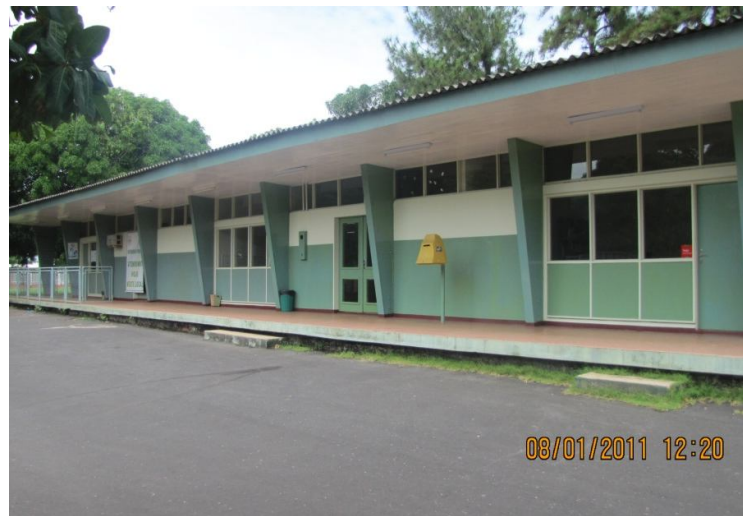
Figura 29: Fachada sul do prédio da Administração de Vilas.
Foto: Os autores, 2011.

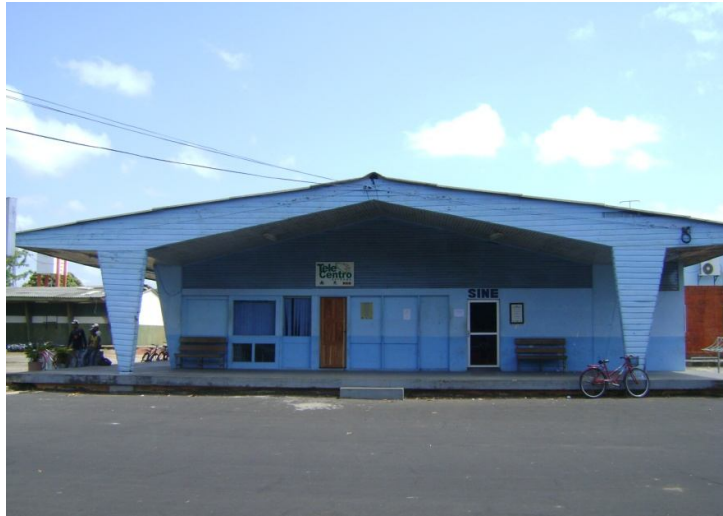
Figura 30: Fachada sul do prédio do Supermercado.
Foto: Os autores, 2010

O bloco que abrigava o supermercado, a padaria, o galpão de abastecimento e outros serviços, citados anteriormente, hoje abriga o SINE Santana (Sistema Nacional de Emprego), e a estrutura da FIEAP, estando ligado aos prédios que foram construídos posteriormente, no qual são oferecidos diversos cursos profissionalizantes, localizando-se na fachada leste do terreno. Essa edificação encontra-se modificada quase que totalmente, como verificamos nas figuras 30 e 31, restando apenas uma parte do prédio original, pois o restante foi demolido para a construção do atual, substituindo o piso, o telhado, a estrutura e a parede, não tendo sido levada em consideração a arquitetura do projeto inicial.

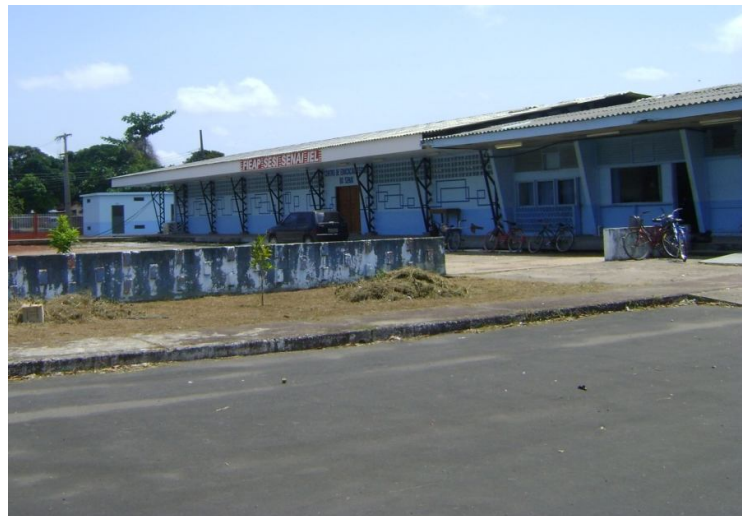
Figura 31: Fachada oeste do prédio do Supermercado.
Foto: Os autores, 2010

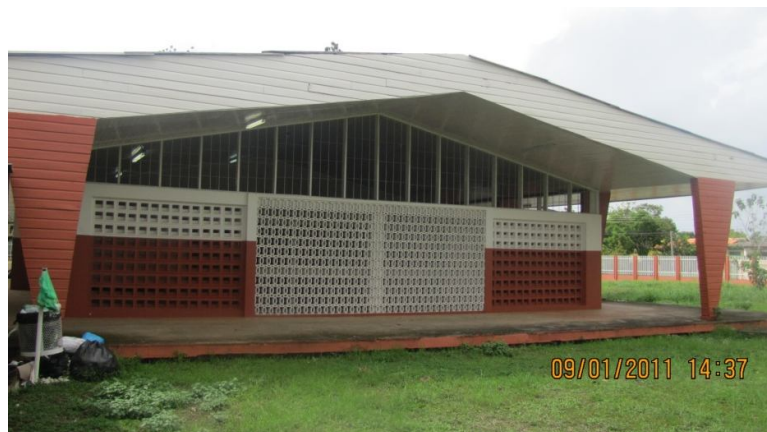
Figura 32: Fachada leste do prédio do Clube Social.
Foto: Os autores, 2011.

O bloco do clube social hoje está funcionando como um anexo à escola profissionalizante da FIEAP, localizando-se na fachada norte do terreno, apresenta uma arquitetura praticamente original, o que se constata nas figuras 32 e 33, tendo mudado apenas alguns elementos como os cobogós inseridos em uma das fachadas da edificação, substituindo as venezianas, e a pintura que se modifica ao longo do tempo em função da mudança dos administradores do prédio, pois já funcionou como sede de um projeto social da prefeitura e sede de um clube de futebol do município. Apesar da conservação da arquitetura do prédio, é necessária outra destinação para o seu uso, tendo em vista que as atividades que vem sendo desenvolvidas no espaço não são compatíveis com as idealizadas no projeto.

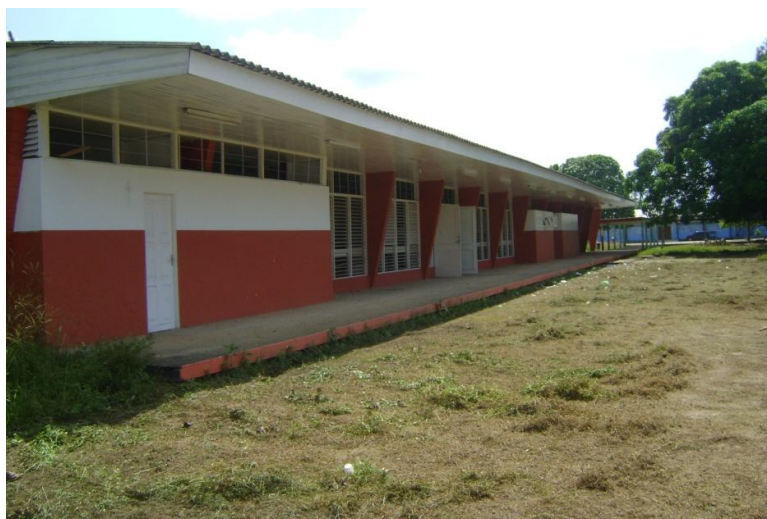
Figura 33: Fachada sul do prédio do Clube Social.
Foto: Os autores, 2011.

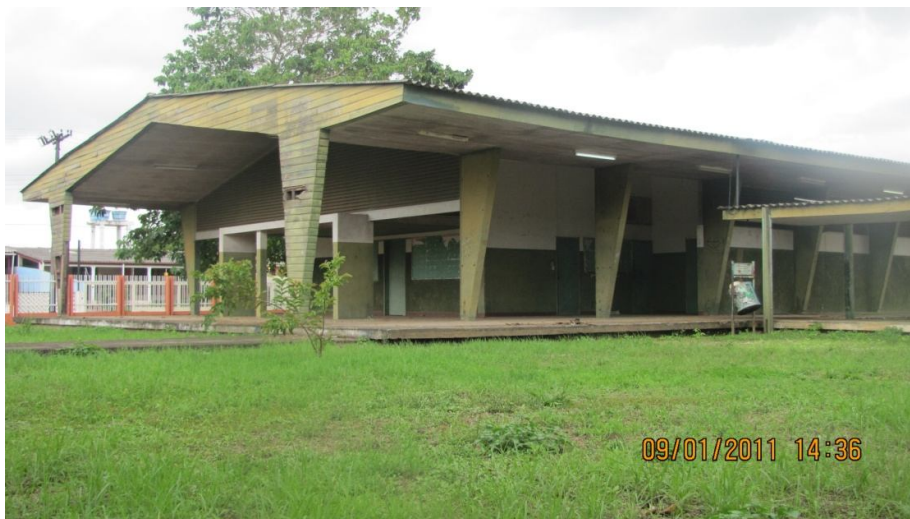
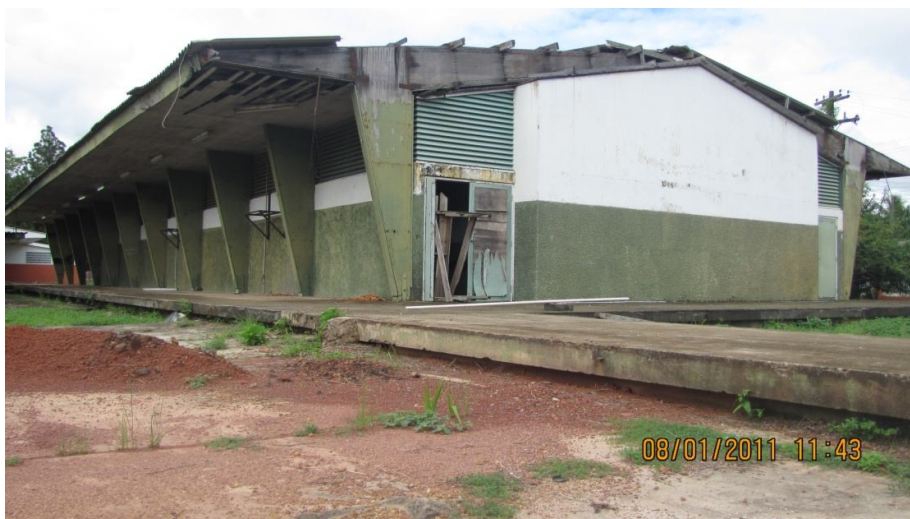
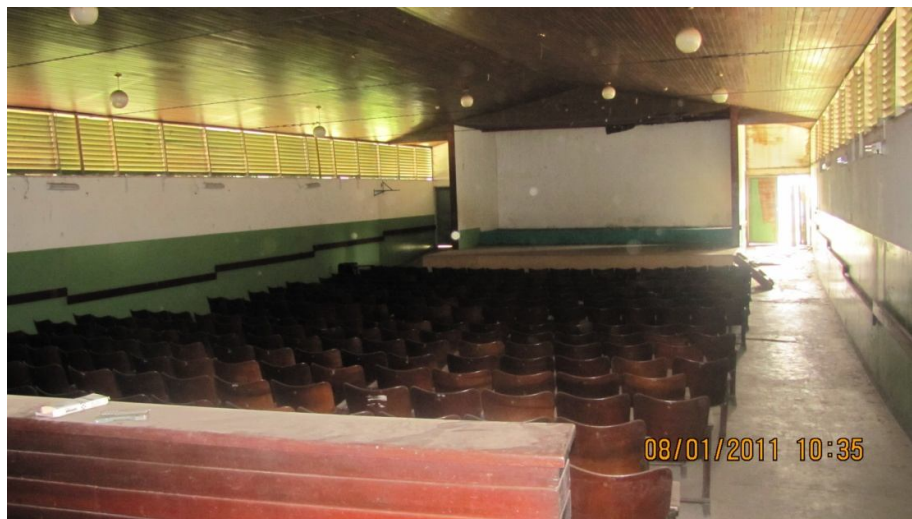
Figura 34: Condições atuais da área externa do prédio do Cine Teatro.
Foto: Os autores, 2011

Figura 35: Fachada leste do prédio do Cine Teatro.
Foto: Os autores, 2011

Figura 36: Condições atuais da área interna do prédio do Cine Teatro.
Foto: Os autores, 2011

O bloco que abriga o prédio do Cine Teatro é o que se encontra mais degradado dentre as edificações existentes no Centro Cívico, evidenciado através das figuras 34, 35 e 36, e deve-se ao fato de não está com nenhum uso destinado no momento, estando inclusive sobre ameaça de desabamento como informa a gerente de processos do SESI – Santana, órgão ligado a FIEAP, Lídia Cristina de Souza Vieira, responsável pela administração do local. O piso externo encontra-se tomado por fungos em função da umidade, o madeiramento do telhado e a estrutura dos pilares encontram-se ameaçados em função das chuvas e cupins que apodreceram a madeira em diversos pontos, a pintura está desgastada e não recebe nenhum reparo há anos. No interior da edificação verificam-se ainda as cadeiras que faziam parte da composição original daquele espaço, no entanto estão

abandonadas, sujas e cobertas de poeira, o palco encontra-se com madeira desgastada em diversos pontos, precisando de reparos; a sala de projeção está abandonada e serve de entulho de equipamentos. As esquadrias ainda são as originais, necessitando de poucas substituições, pois encontram-se em bom estado de conservação, o forro ainda permanece conservado e possui algumas luminárias originais penduradas sob ele.

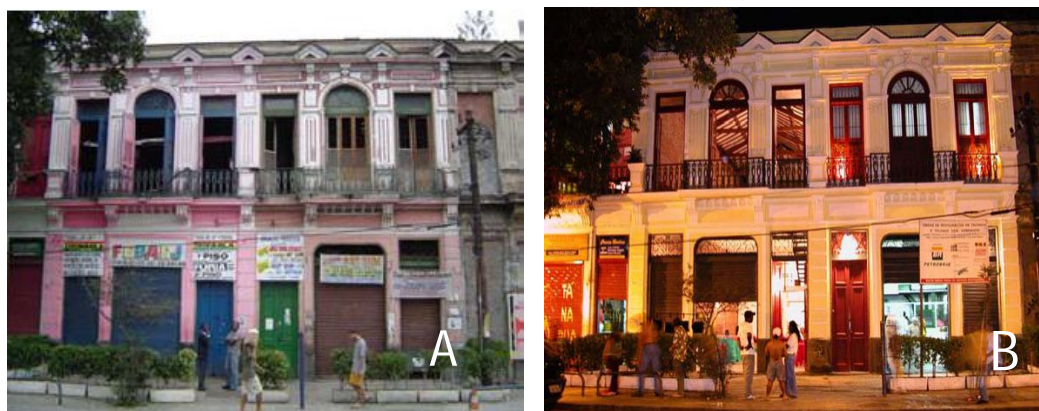
Figura 37: A e B– Imagens de Fachadas degradadas e revitalizadas, respectivamente, localizadas na Av. Men de Sá, Lapa – Rio de Janeiro -RJ.

Intervenções em cidades, em especial nos espaços públicos, demonstram uma melhoria na qualidade de vida do entorno, de atração turística e econômica quando se participa desse processo de modificação da paisagem. No Rio de Janeiro temos a revitalização da área conhecida como Lapa, apresentada nas figuras 37 A e B, onde através de diversos projetos como o Corredor e Distrito Cultural. Em Belém o seu Centro Histórico sofreu algumas intervenções de reabilitação, revitalização e requalificação, principalmente com a destinação de usos para os armazéns de carga que ficavam na frente da cidade, conforme figuras 38 A e B, que hoje comportam uma grande estrutura turística conhecida como Estação das Docas, bem como a restauração de Igrejas, Museus, e diversas edificações históricas, formando assim o Complexo Feliz Luzitânia. Em Macapá utilizou-se o projeto de um Parque de Contemplação ao redor da Fortaleza de São José, figura 39 A e B, como forma de valorização do patrimônio ali existente, além da requalificação do espaço com a inserção de novos usos.

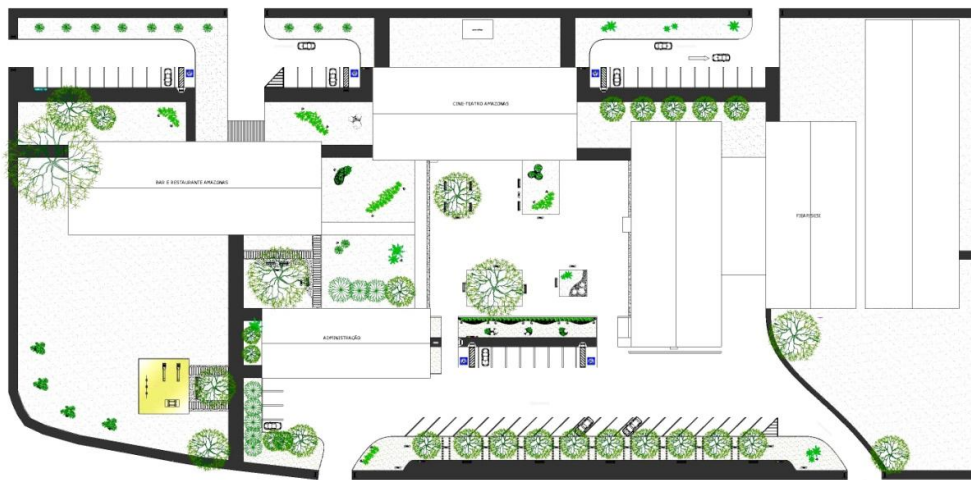
Figura 45: Planta de Paisagismo do projeto de intervenção no Bloco do Cine-Teatro.
Foto: Os autores, 2010.
