**DINÂMICA DE PROCESSOS EROSIVOS NA ORLA FLUVIAL URBANA DE  
FERREIRA GOMES – AMAPÁ**

**MACAPÁ - AP  
2017**

Dissertação de Mestrado apresentada ao Programa de Pós-Graduação de Mestrado em Desenvolvimento Regional da Universidade Federal do Amapá – UNIFAP sob a orientação da professora doutora Jucilene Amorim Costa, como requisito parcial à obtenção do título de Mestre em Desenvolvimento Regional.

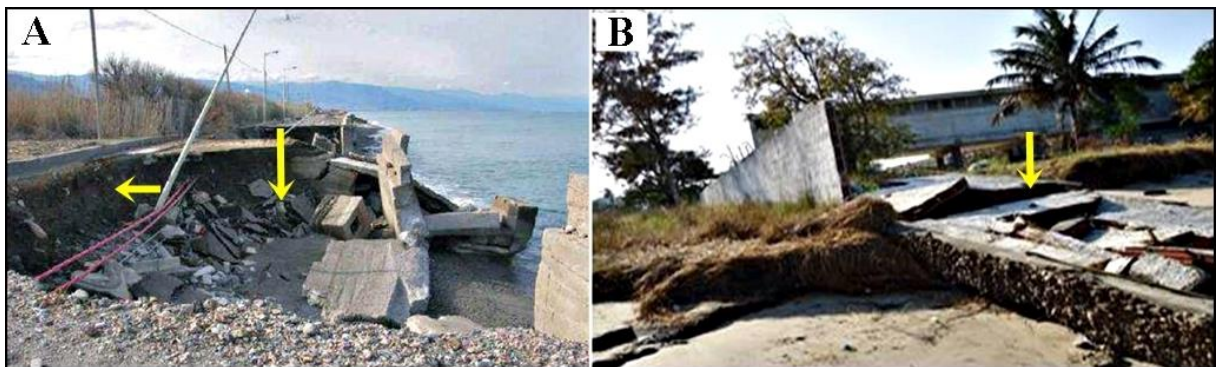
**Figura 3** – Consequências dos processos erosivos em orlas urbanas

Conforme Uacane (2014), a erosão intensa de grande parte da orla marítima da cidade da Beira em Moçambique avança sobre zonas que se localizam grandes bairros urbanos, criando uma faixa muito vulnerável à erosão costeira. De acordo com a autora, também é expressiva a destruição de infraestruturas diversas locais como casas e calçadas gerando impactos ambientais, sociais e econômicos, motivados principalmente pela ocupação desordenada do espaço, resultante da exploração do local para fins habitacionais em áreas propensas a modificações de curto e longo prazo, como as faixas de orla (Figura 3).

Legenda: A - Estrada litorânea na Itália; B - Cidade da Beira em Moçambique. Fonte: Mazzucato (2014) e Uacane (2014), modificado pelo autor.

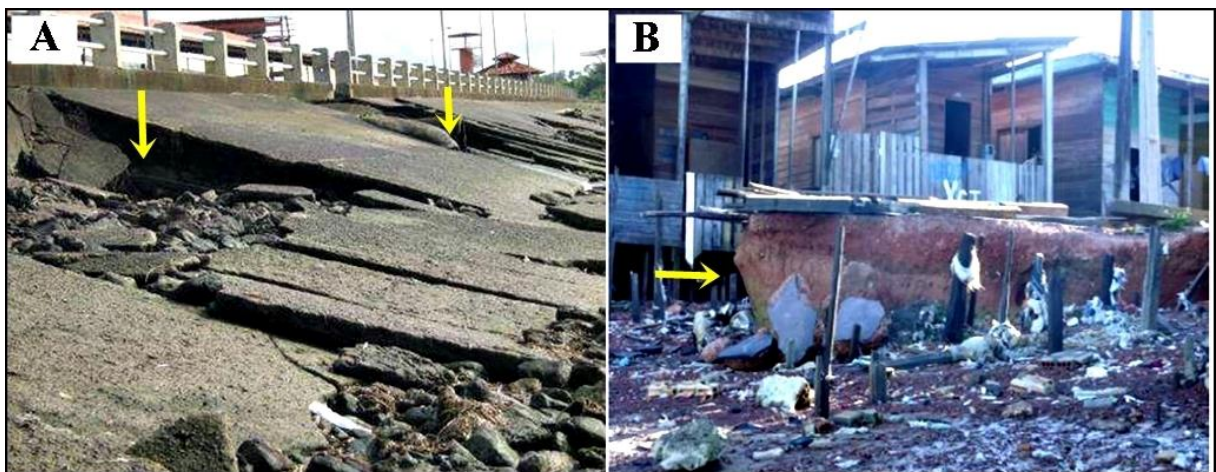
**Figura 4** – Aspectos dos processos erosivos na orla de Macapá – Amapá

Santos (2010) observa que é importante avaliar neste cenário a influência antrópica na dinâmica de transformação do relevo, pois a supressão da mata ciliar, a construção de casas e desenvolvimento de outras atividades econômicas na orla de Macapá, são alguns dos elementos responsáveis por mudanças nas características do solo que favorecem a intensificação de processos erosivos (Figura 4).

Legenda: A - Orla do Jandiá; B - Orla do Aturiá. Fonte: Silva-Dias (2011) e Santos (2010), modificado pelo autor.

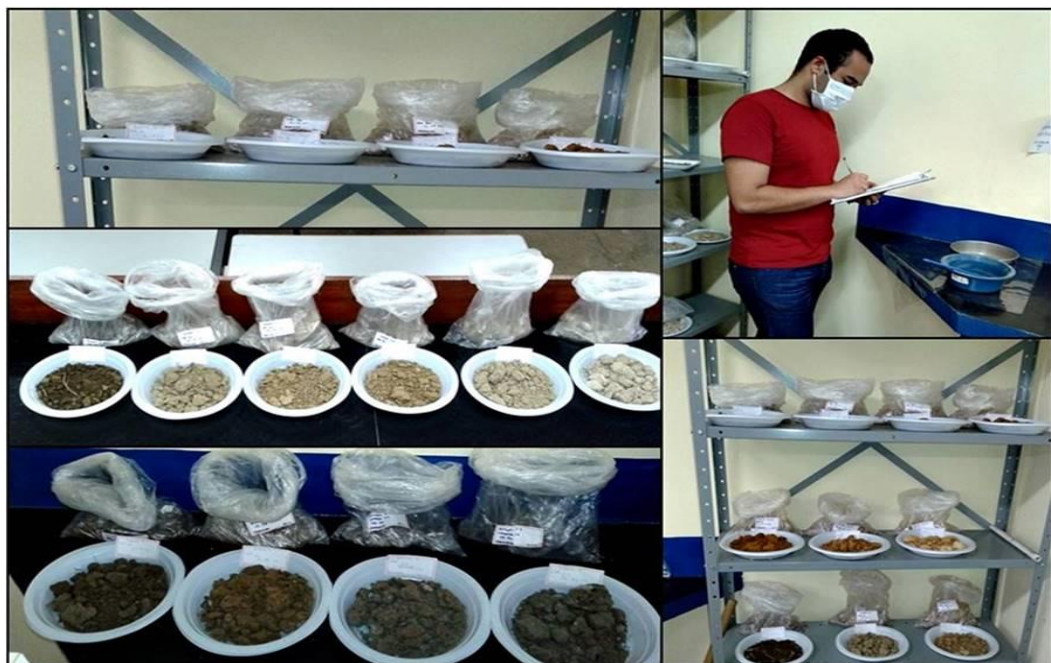
**Figura 7** – Secagem, destorroamento e peneiramento das amostras – LAGESOL

Após a secagem, o material coletado também foi destorroado e peneirado individualmente no decorrer do mês de dezembro de 2015 com o auxílio de peneiras com malha de 2 mm no âmbito do Laboratório de Geomorfologia e Solos – LAGESOL da Universidade Federal do Amapá – UNIFAP (Figura 7), e posteriormente foram encaminhadas e analisadas no Laboratório de Solos da Empresa Brasileira de Pesquisa Agropecuária no Amapá – EMBRAPA.

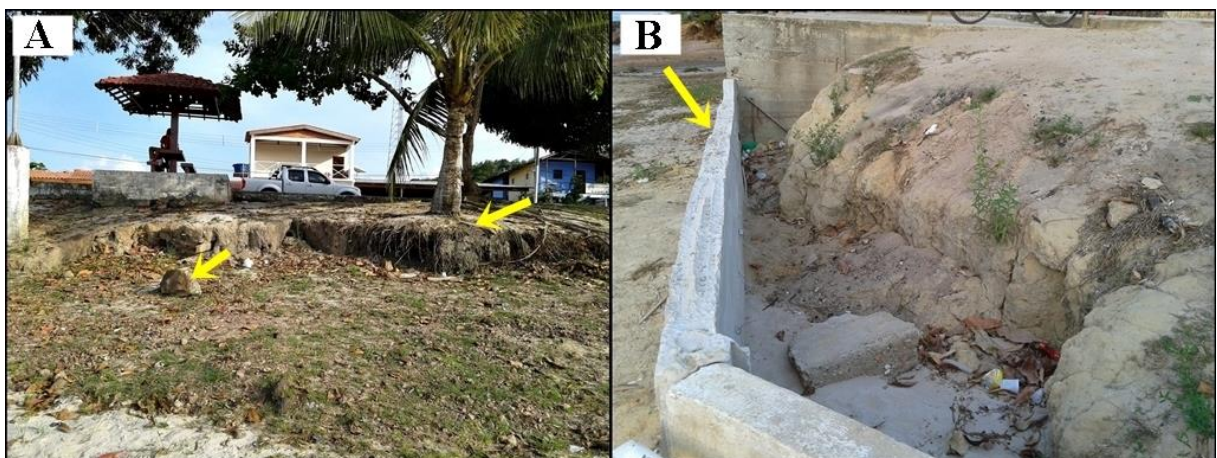
**Figura 12 – Erosão dos terraços no setor 1**

Legenda: A - Deslocamento de blocos e exposição de raízes; B - Muro de contenção construído frente ao terraço. Fonte: trabalho de campo.

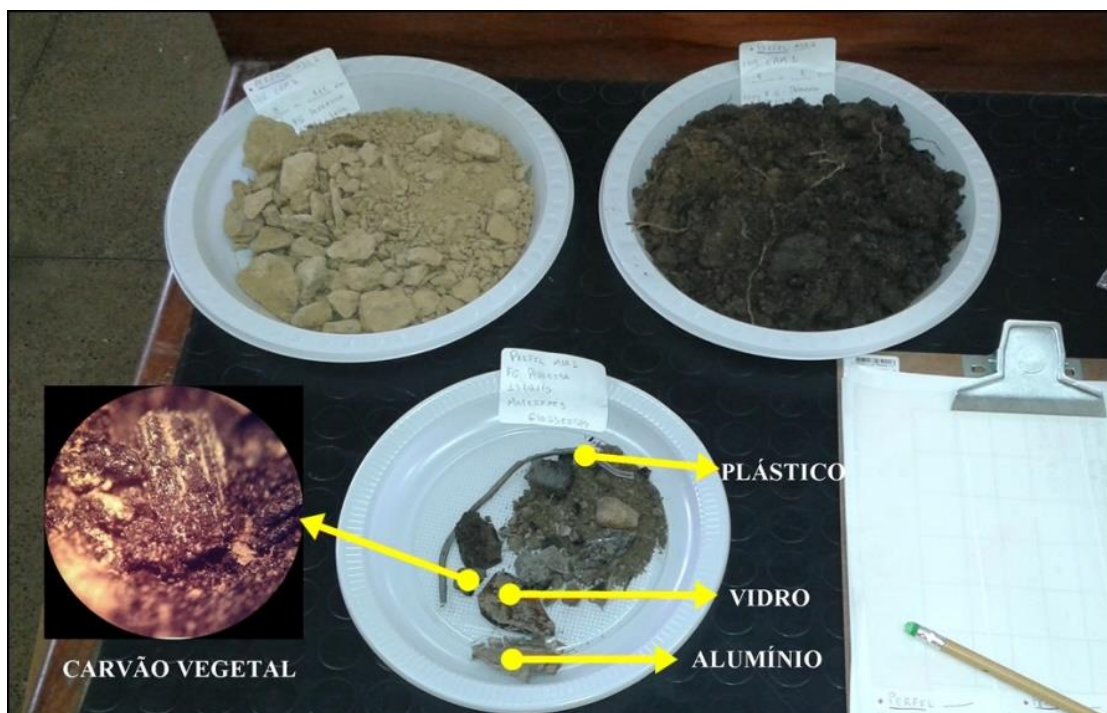
**Figura 14** – Materiais encontrados em amostras coletadas no perfil – setor 4

Apenas um perfil, o perfil – setor 4, apresentou características suficientemente significativas para avaliar que o solo local é produto de grandes modificações proveniente de atividades antropogênicas, pois se identificou no local, além da inversão de camadas no solo, a presença de resíduos sólidos finos e grosseiros, e outros materiais indicando forte alteração do perfil (Figura 14).

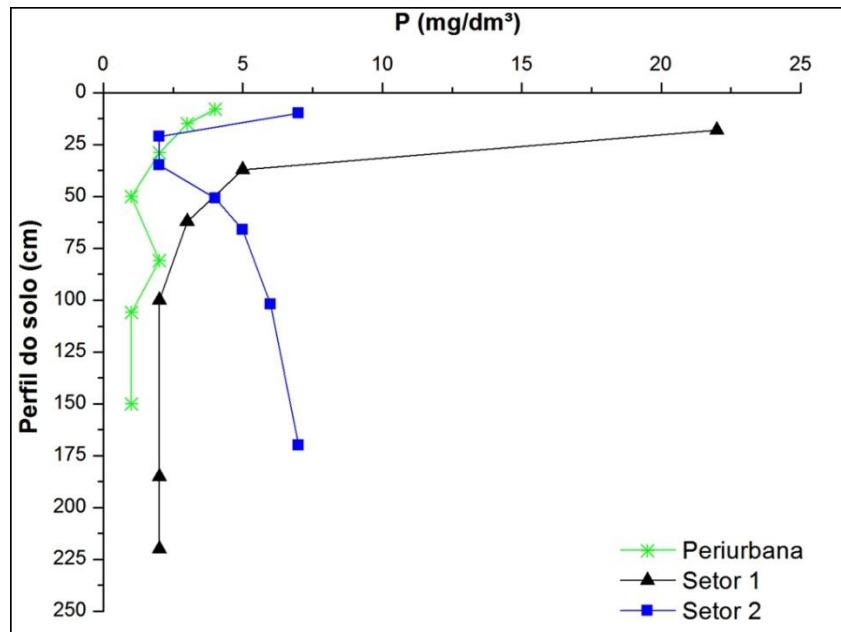
**Gráfico 5** – Variação da disponibilidade de fósforo nos horizontes dos perfis analisados

O decréscimo dos valores de P nos horizontes subsuperficiais encontrados nos resultados está relacionado à diminuição das fontes deste nutriente, que também diminuem de acordo com a profundidade dos perfis analisados, corroborando a afirmação de Ribeiro et al. (1999), o qual esclarece que é a dinâmica das fontes que adicionam o nutriente ao solo quem define a variação da disponibilidade do mesmo nos horizontes.

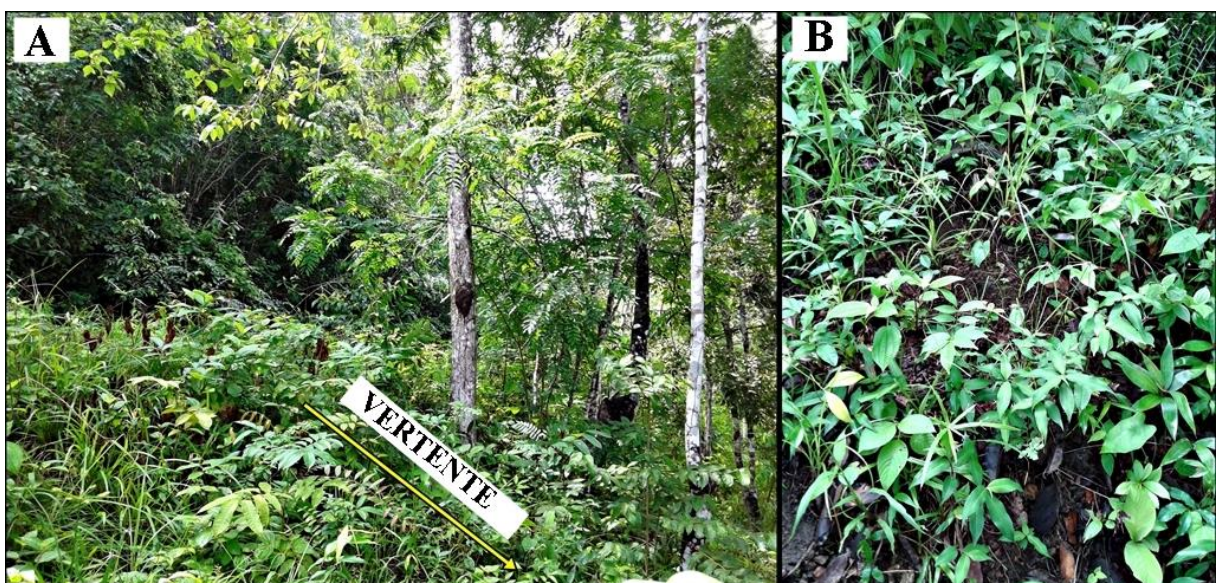
**Figura 16** – Características da cobertura vegetal da área periurbana

Na área periurbana, porém, foram identificados fragmentos de vegetação primária, com espécies típicas de zona de transição entre os biomas: cerrado e floresta de várzea amazônica. São indivíduos arbóreos de dossel emergente, de copas frondosas, com média concentração sobre o solo. Suas raízes encontram-se densamente espalhadas, e é perceptível a ocorrência de gramíneas de forragem e arbustos de pequeno porte (Figura 16).

Legenda: A - Vista horizontal da floresta; B - Aspecto do recobrimento do solo local. Fonte: trabalho de campo.

Nesta área, destaca-se a melhor fase local de recobrimento vegetal, cujo relevo mesmo apresentando maior declividade em relação aos setores urbanos estudados, indica maior proteção do solo contra o impacto da água da chuva. Assim, a dinâmica de carreamento de sedimentos por meio de fluxo hídrico ocorre em menor intensidade que em solo descoberto, como discutido por Cantalice (2016), Kateb et al. (2013) e Zhongming et al. (2010).

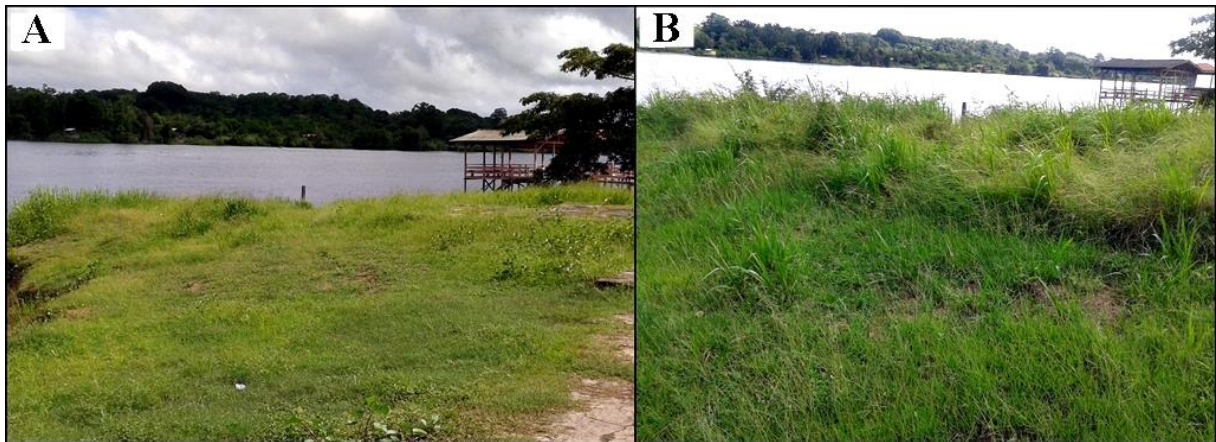
**Figura 18** – Recomposição vegetal durante a estação chuvosa no setor 4

Este é um bom aspecto observado na área, pois mecanismos de erosão superficial podem causar a perda de fertilidade natural do solo que, por sua vez, limita o desenvolvimento de vegetação local, expondo o solo a fenômenos erosivos robustos, os quais podem favorecer a ocorrência de outros impactos socioambientais, uma vez que a região em questão reúne diversas atividades humanas (Figura 18).

Legenda: A - Fevereiro de 2016; B - Maio de 2016. Fonte: trabalho de campo.

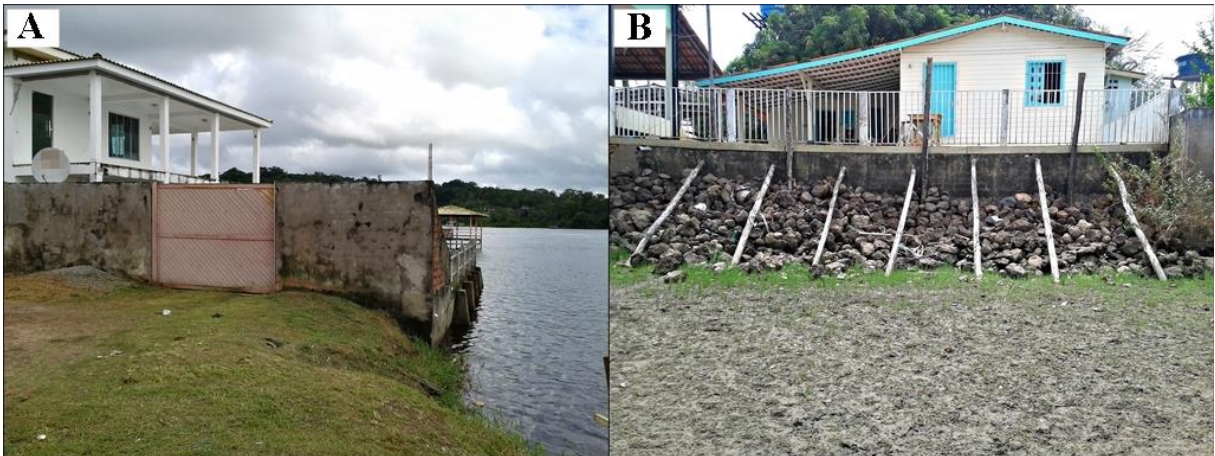
**Figura 19** – Fotografia dos estilos residenciais sobre os terraços

Em geral, são residências caracterizadas por um ou dois pavimentos, em madeira e/ou alvenaria, sendo observado, em algumas, adaptações ou estruturas edificadas para conter os efeitos das cheias naturais do rio, quando há eventos extremos de chuva e vazão na região, ou como tentativa de controlar os efeitos da erosão basal que ocorre nas margens do rio (Figura 19).

Legenda: A - Residência no final do setor 4; B - Estrutura projetada para minimizar o impacto hidráulico do rio Araguari no período de cheias. Fonte: trabalho de campo.

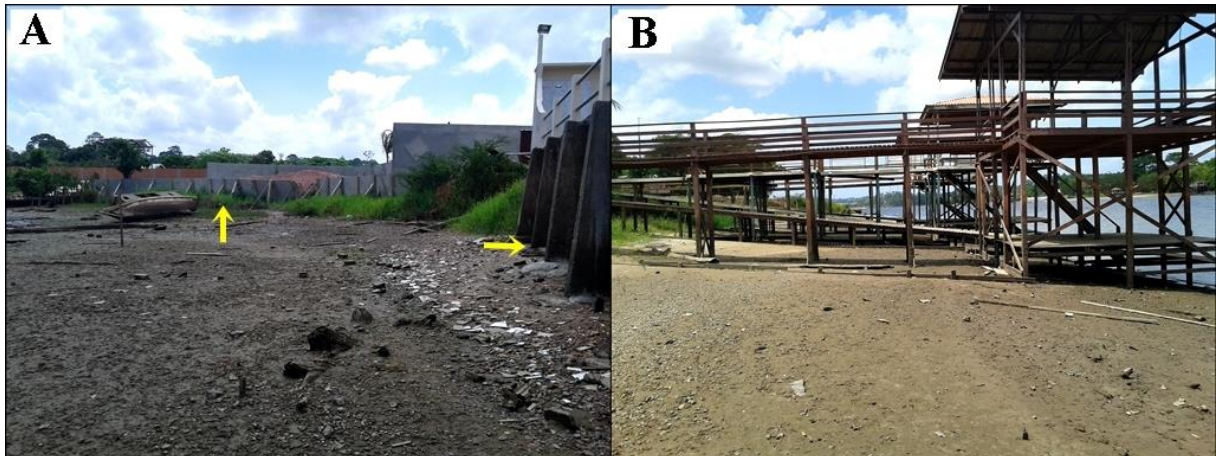
**Figura 23** – Aspectos de alterações no setor 4

Na faixa de orla, do setor 4, registrou-se forte alteração nos terraços fluviais, modificados para a edificação de residências. Além das obras de construção e ampliação residencial, registradas durante os trabalhos em campo, foi possível identificar no local estruturas de contenção das margens, trapiches para ancoragem de embarcações e áreas para lazer (Figura 23).

Legenda: A - Modificações nas estruturas da margem do rio; B - Trapiches de residências.  
Fonte: trabalho de campo.

Averiguou-se que a maior parte dos focos de erosão georreferenciados no setor 4 ocorre principalmente onde houve intervenções humanas realizadas de modo a conter o avanço da erosão das margens do rio. Sabe-se que estas estruturas foram criadas, em sua maior parte, pelos moradores da área de modo minimizar os efeitos da problemática identificada.

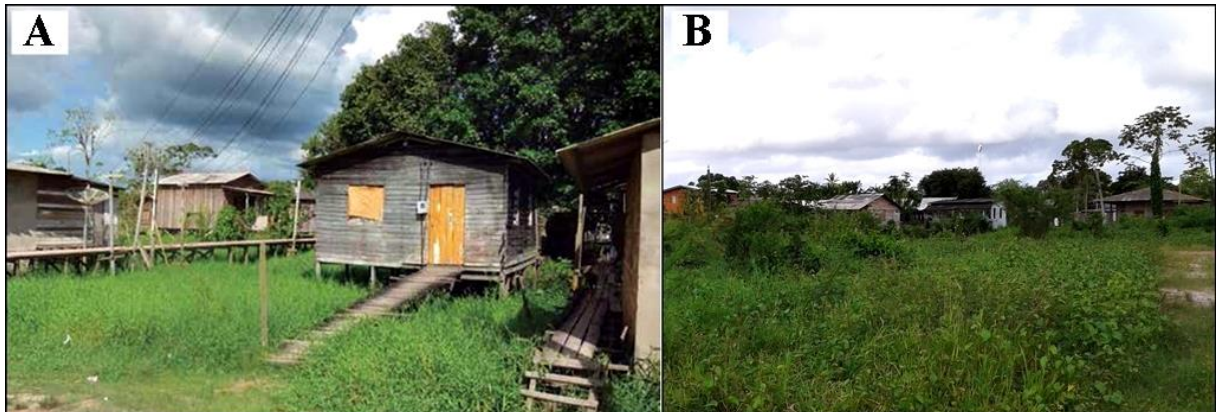
**Figura 24** – Habitações no setor 4

Ocorre que em grande parte do setor 4 e área adjacente, principalmente na enseada do extremo leste da orla urbana, predomina o maior número de casas encontradas na cidade com palafitas, configurando uma habitação típica desta área, cuja infraestrutura é bastante precária, observando-se no local a pouca expressividade de benfeitorias nos logradouros públicos tais como, iluminação, asfaltamento, coleta regular de lixo, drenagem de águas pluviais e outras formas de manutenção de limpeza urbana (Figura 24).

Legenda: A - Aspectos das construções em palafitas; B - Vista de parte da planície de inundação ocupada pela população local. Fonte: Figura A - Plano Diretor de Ferreira Gomes (FERREIRA GOMES, 2013). Figura B – trabalho de campo.

Esta forma de uso é resultado da combinação entre a configuração de habitação na área e a proximidade com o Rio Araguari, o que conduz os habitantes do local a utilizar este tipo de sistema de casas para se proteger das cheias do rio, que uma vez edificadas dentro dos limites da planície de inundação da drenagem, seguem sujeitas às oscilações periódicas que preenchem o local marcado por baixos gradientes de declividade do terreno.

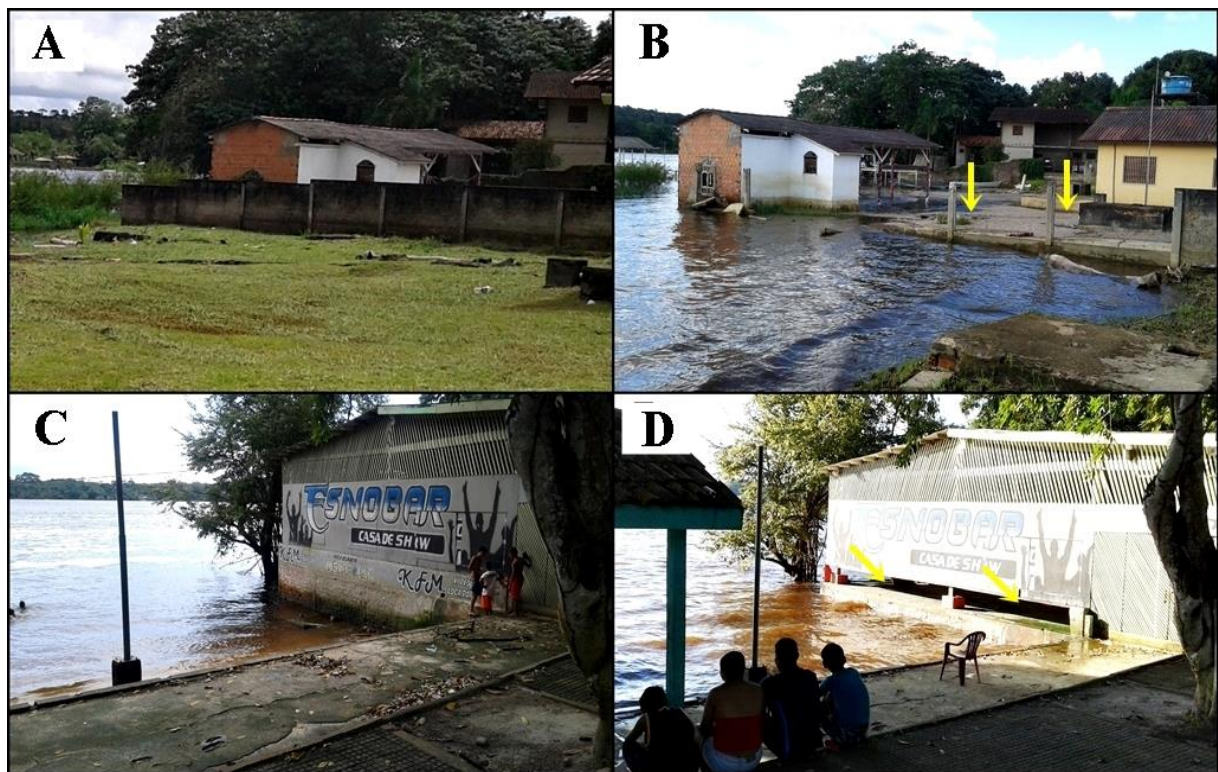
**Figura 25** – Transformações em curto prazo por evento extremo de chuva-vazão na orla urbana municipal

Tais aspectos foram corroborados pelo evento extremo de chuva-vazão ocorrido em 07 de maio de 2015 na bacia do rio Araguari, cujos efeitos foram observados em várias escalas ao longo de toda a orla urbana municipal de Ferreira Gomes.

Trabalhos em campo realizados antes e após o evento possibilitaram o registro de alguns pontos transformados pela ocorrência do fato e fundamentam a problemática de ocupação irregular dos terraços fluviais nos limites de borda do rio onde a dinâmica de entalhamento fluvial é intensa (Figura 25).

Legenda: A - 01/05/2015; B - 14/05/2015; C - 01/05/2015; D - 14/05/2015. Fonte: trabalho de campo.

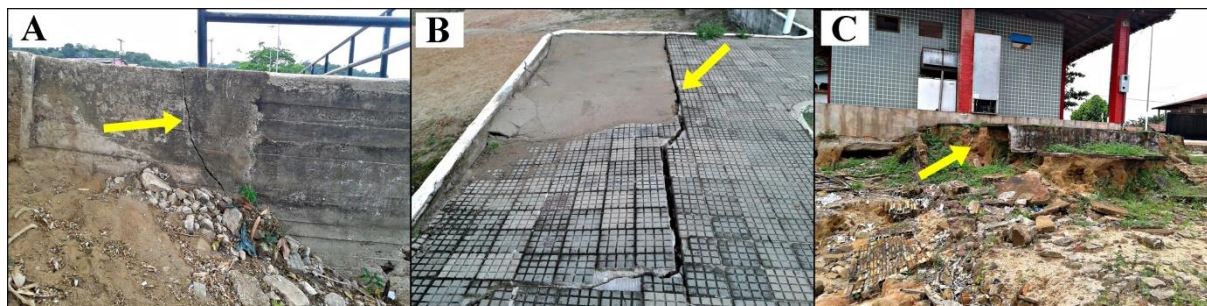
Legenda: A - Rachadura no mirante da orla; B - Subsidência do solo; C - Destruição de prédio comercial. Fonte: trabalho de campo.

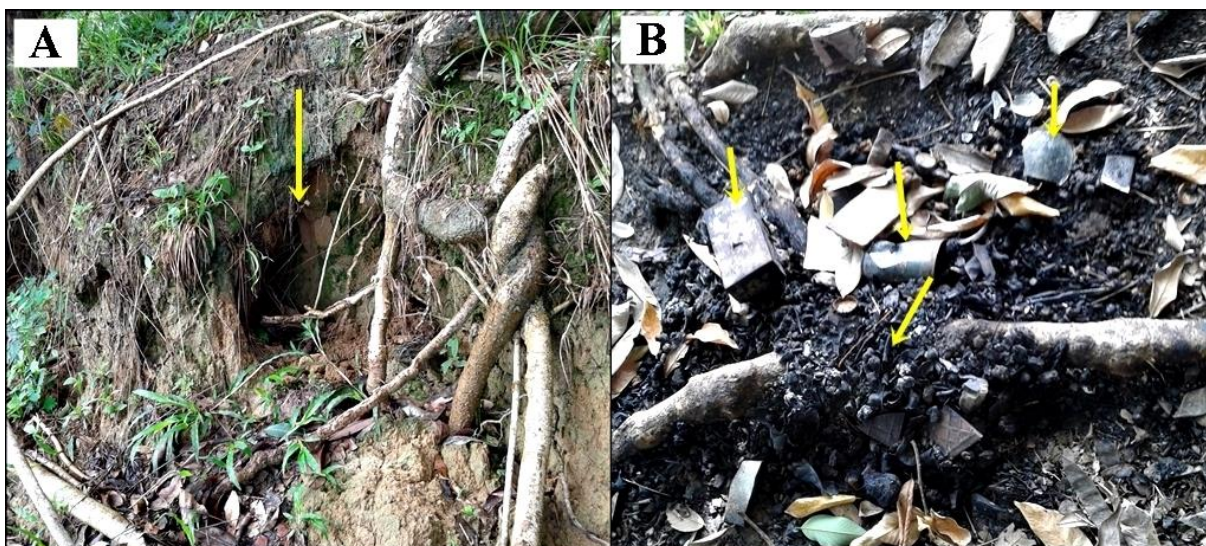
**Figura 32** – Evidências registradas próximo à estação – setor 1

Observou-se também no local o desgaste proeminente dos taludes devido à dinâmica de entalhamento fluvial com as oscilações no nível do rio Araguari, bem como sinais indicativos de ação humana que podem contribuir com a evolução da problemática identificada (Figura 32).

Legenda: A - Feição erosiva criada por entalhamento fluvial; B - Resíduos remanescentes do preparo de alimentos realizado em local improvisado por banhistas. Fonte: trabalho de campo.
