**GEOMORFOLOGIA ANTROPOGÊNICA NO SÍTIO URBANO DE MACAPÁ,
AMAPÁ, BRASIL**

Dissertação apresentada como requisito parcial à obtenção do título de mestre em Geografia no Programa de Pós-Graduação em Geografia da Universidade Federal do Amapá - UNIFAP.

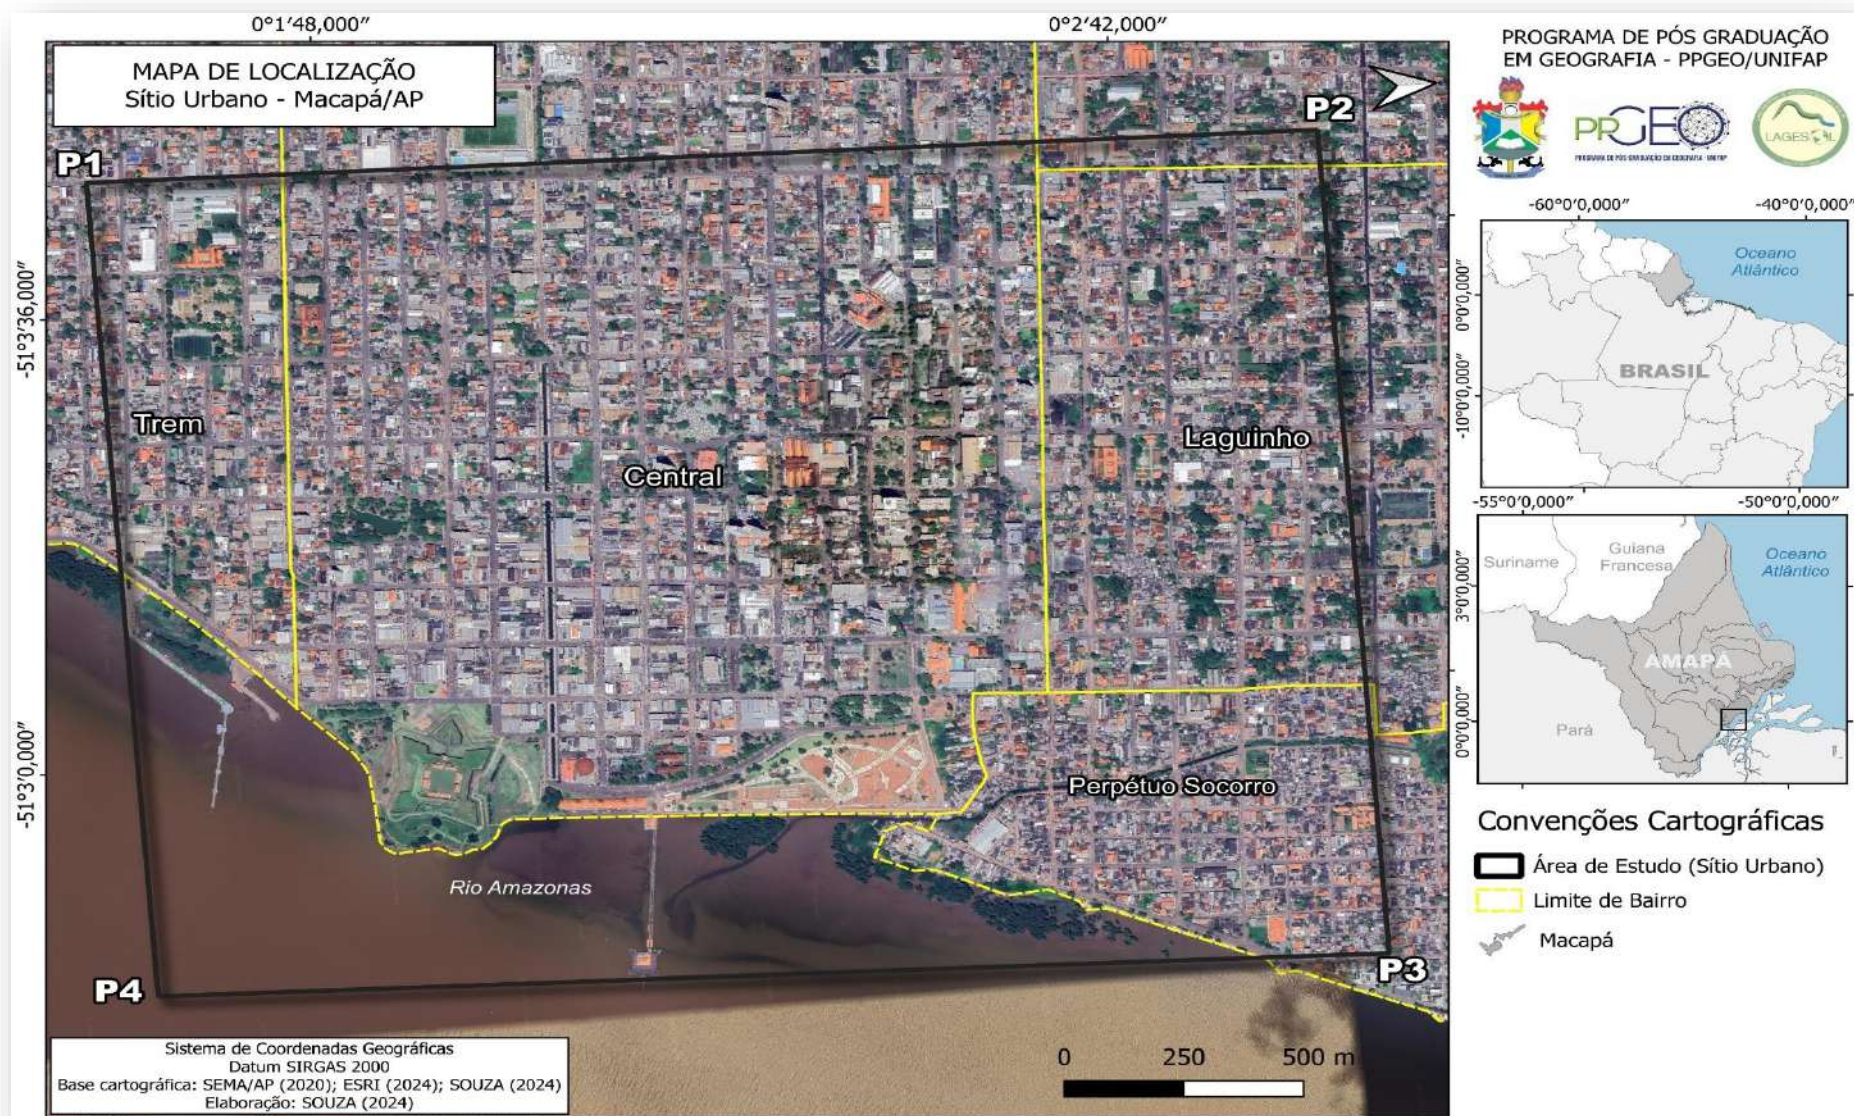
Mapa 1- Localização do Sítio Urbano de Macapá

O perímetro estudado corresponde ao Sítio Urbano de Macapá, que ocupa uma área de 4,714 km², e possui a seguinte delimitação geográfica: Vértice P1, de coordenadas 0°1'30.28"N e 51°3'41.50"O, deste, segue com distância de 2824,03 m até o Vértice P2, de coordenadas 0°3'1.46"N e 51°3'36.03"O; deste, segue com distância de 1708,36 m até o Vértice P3, de coordenadas 0°2'56.23"N e 51°2'41.03"O; deste, segue com distância de 2789,96 m até o Vértice P4, de coordenadas 0°1'26.23"N e 51°2'47.52"O; deste segue com distância de 1674,13 m, até o Vértice P1, ponto inicial da descrição deste perímetro, demonstrado no mapa 1.

Neste recorte, encontram-se porções ou partes de quatro bairros da cidade. São eles: Central, Laguinho, Perpétuo Socorro e Trem, conforme representado no mapa 1. As áreas correspondentes, de cada bairro, inseridos no recorte estudado são: o bairro Central corresponde a 2,191km² (46,479%); o bairro Laguinho corresponde a 0,889km² (18,859%); o bairro Perpétuo Socorro corresponde a 0,503km² (10,670%) e; o bairro do Trem corresponde a 0,412km² (8,74%); somando 3,995km² do total do perímetro estudado. Os outros 0,719km² (15,252%), do perímetro total da área de estudo, corresponde ao leito do Rio Amazonas.

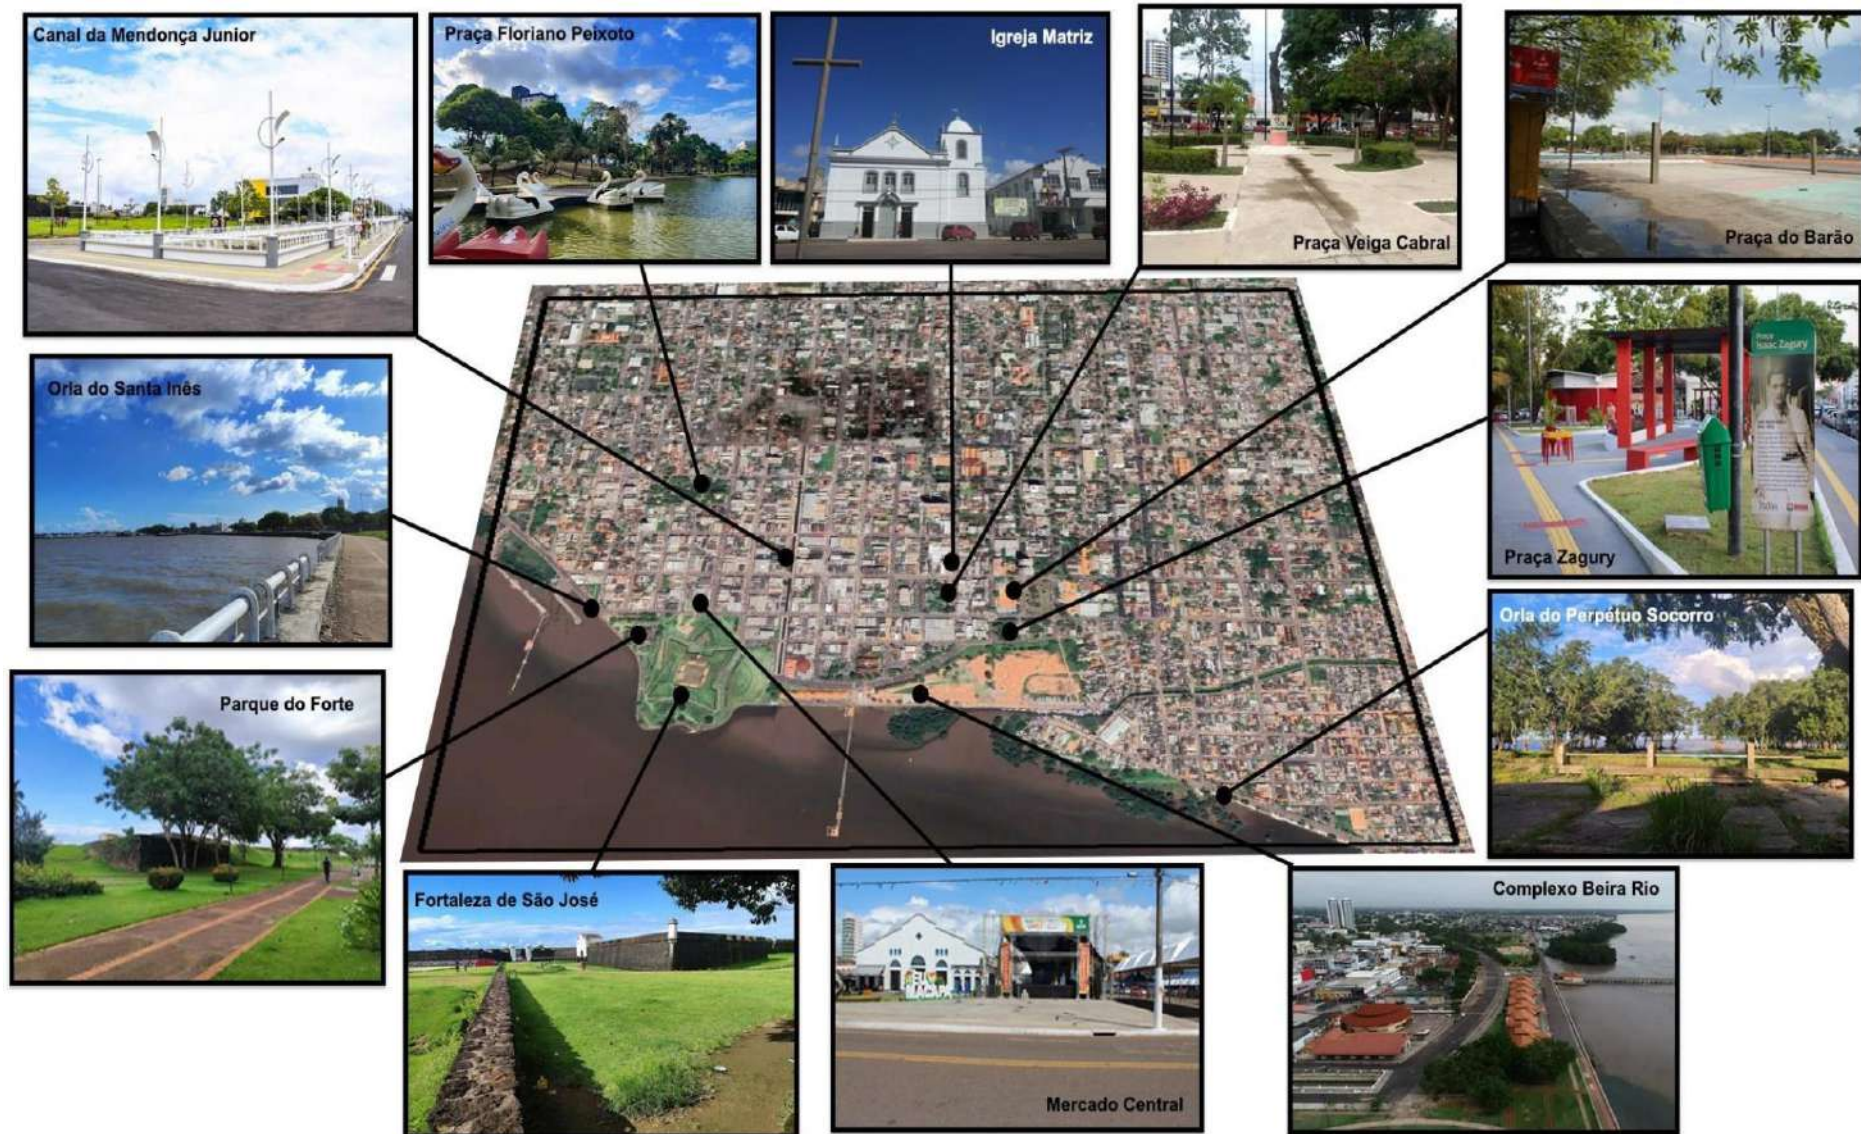
Figura 2 - Espacialização dos pontos de amostragem do sítio urbano de Macapá

Foi utilizado, também, um mapa da área de estudo, mapa 8, e a Planta de 1763, coloridos, impressos em formato A3, na qual estão demarcados os pontos visitados, demonstrados na figura 2, e as feições observadas.

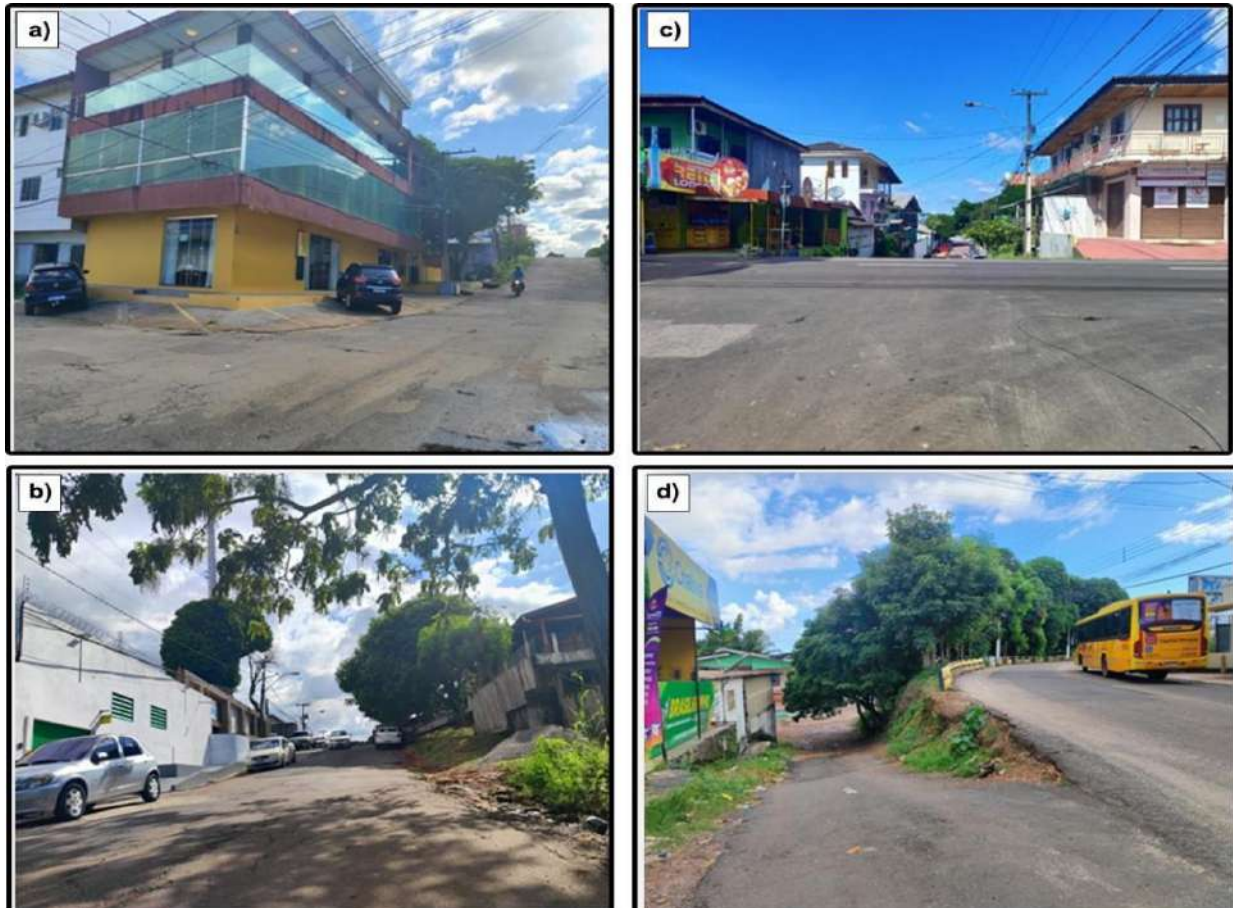
Figura 7 - Formas de vertentes encontradas na área de estudo

Fonte: Trabalho de campo (2023). Elaborada pela autora (2023) **Legenda:** a) Retilínea; b) Convexa; c) Retilínea; d) Convexo-retilínea

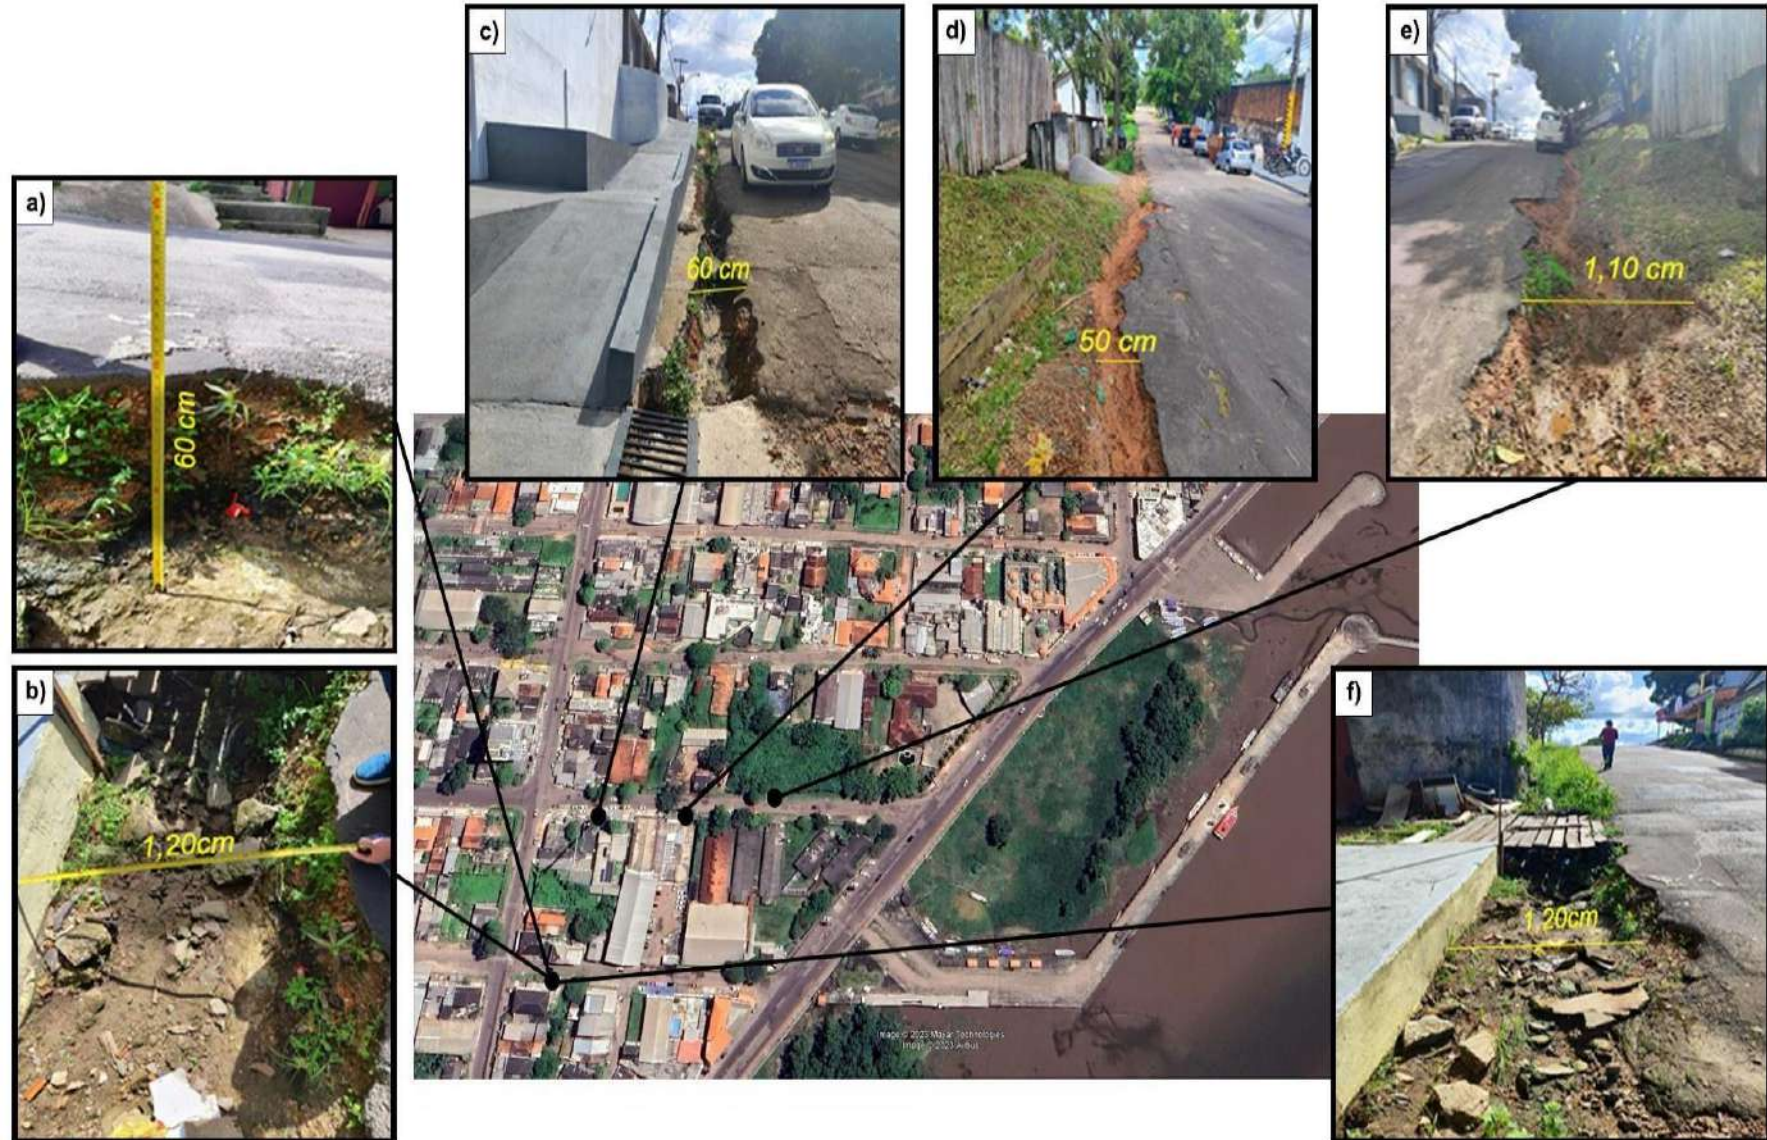
Figura 11 - Processos erosivos atuantes (Ravinas)

Fonte: Trabalho de campo (2023). Elaborada pela autora (2023). **Legenda:** a), b) e f) Rua Acelino de Leão; c), d) e e) Rua Rio Jupatí.

As pesquisas de Guerra (1994), Filizola *et al.* (2011); Vieira (2008); e Barbosa; Maia (2020) dizem que os principais processos erosivos lineares, tais como ravinas e voçorocas, estão associados à solos arenosos e às cabeceiras dos cursos d'água de primeira ordem. E que as intervenções humanas, as condições de relevo e os tipos de solo influenciam na velocidade do processo de degradação.

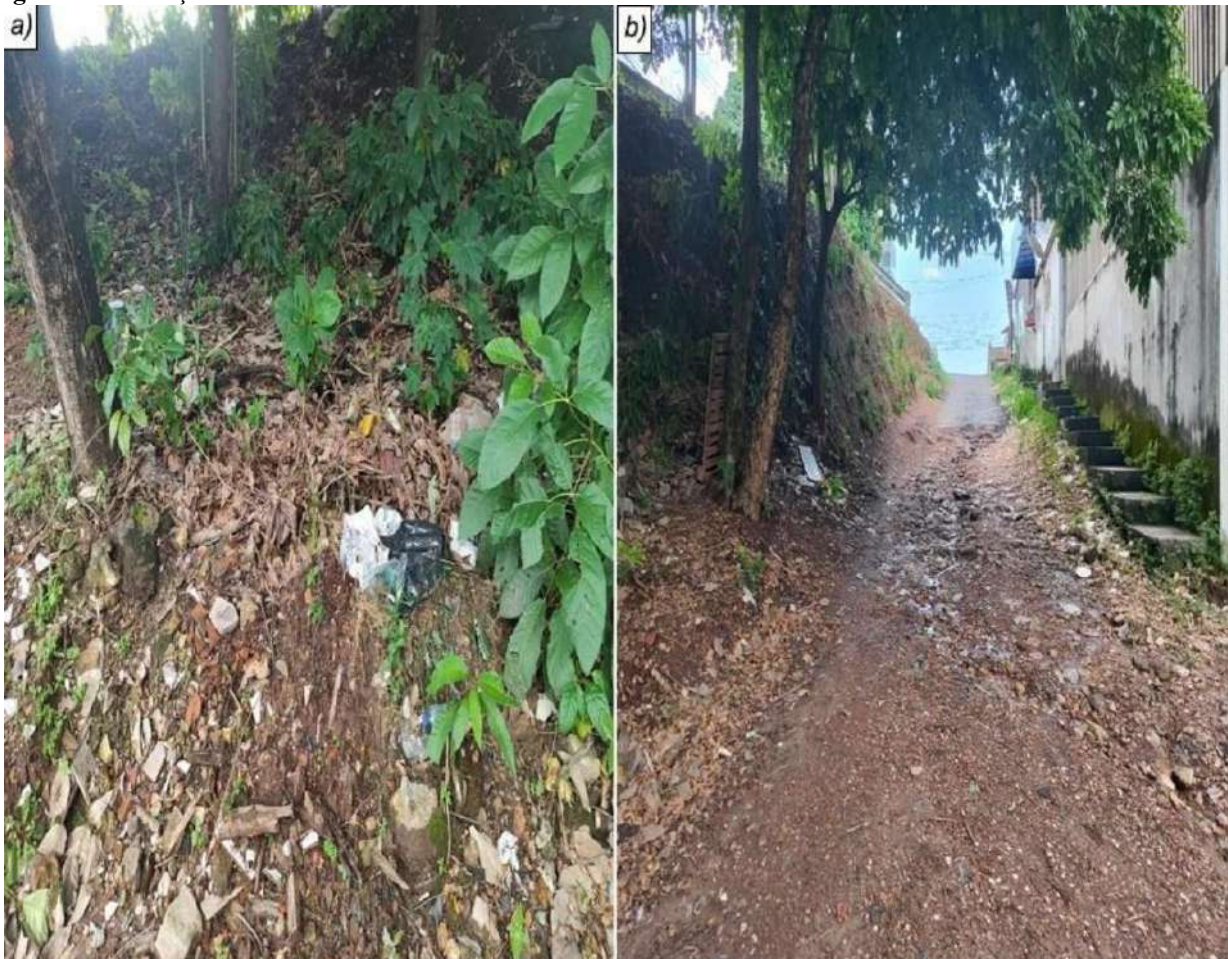
Figura 13 - Situação de trecho da rua Tiradentes

Fonte: Trabalho de campo (2023). Elaborada pela autora (2023). **Legenda:** a) acúmulo de resíduo sólido (lixo) na encosta; b) processo erosivo proveniente de escoamento das águas pluviais.

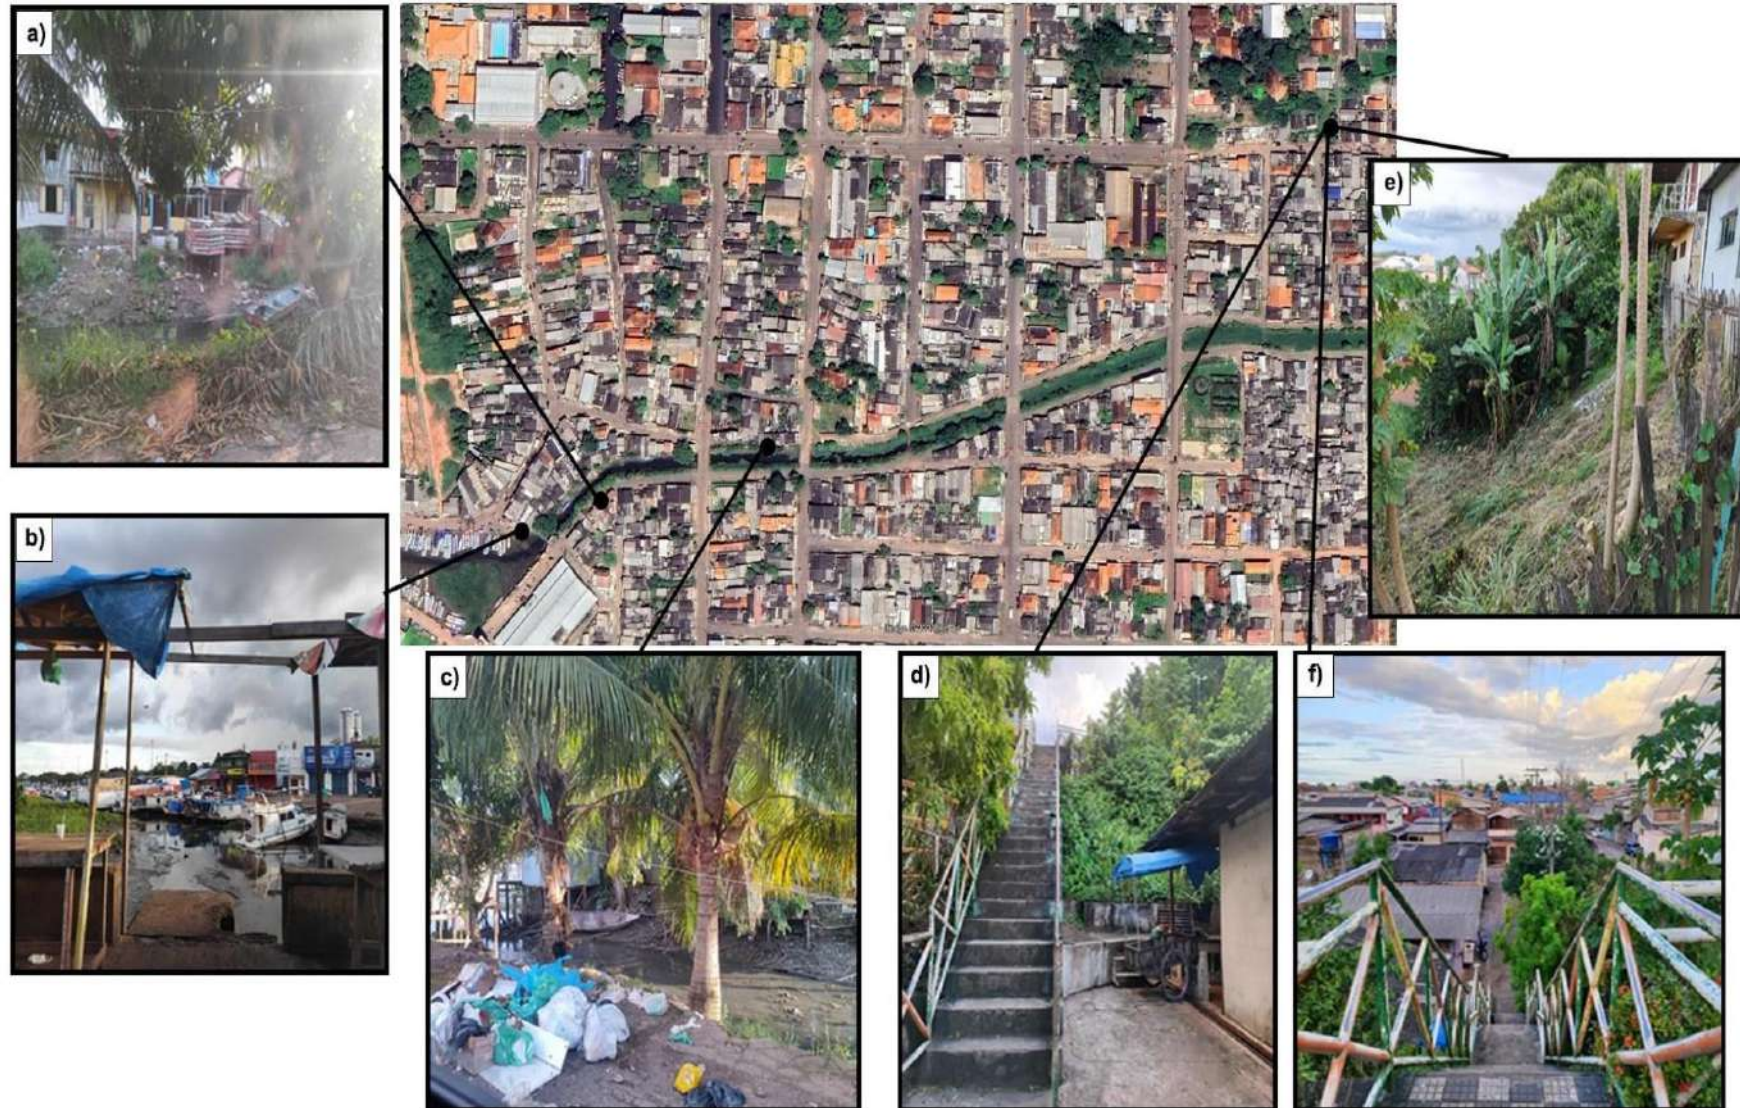
Figura 15 - Ocupação irregular das margens das drenagens

Fonte: Trabalho de campo (2023). Elaborada pela autora (2023). **Legenda:** a) e c) canal do Perpétuo Socorro; b) Igarapé das Mulheres; d) Av. Quarta do Conj. Habitacional da Kiár (bairro Perpétuo Socorro)

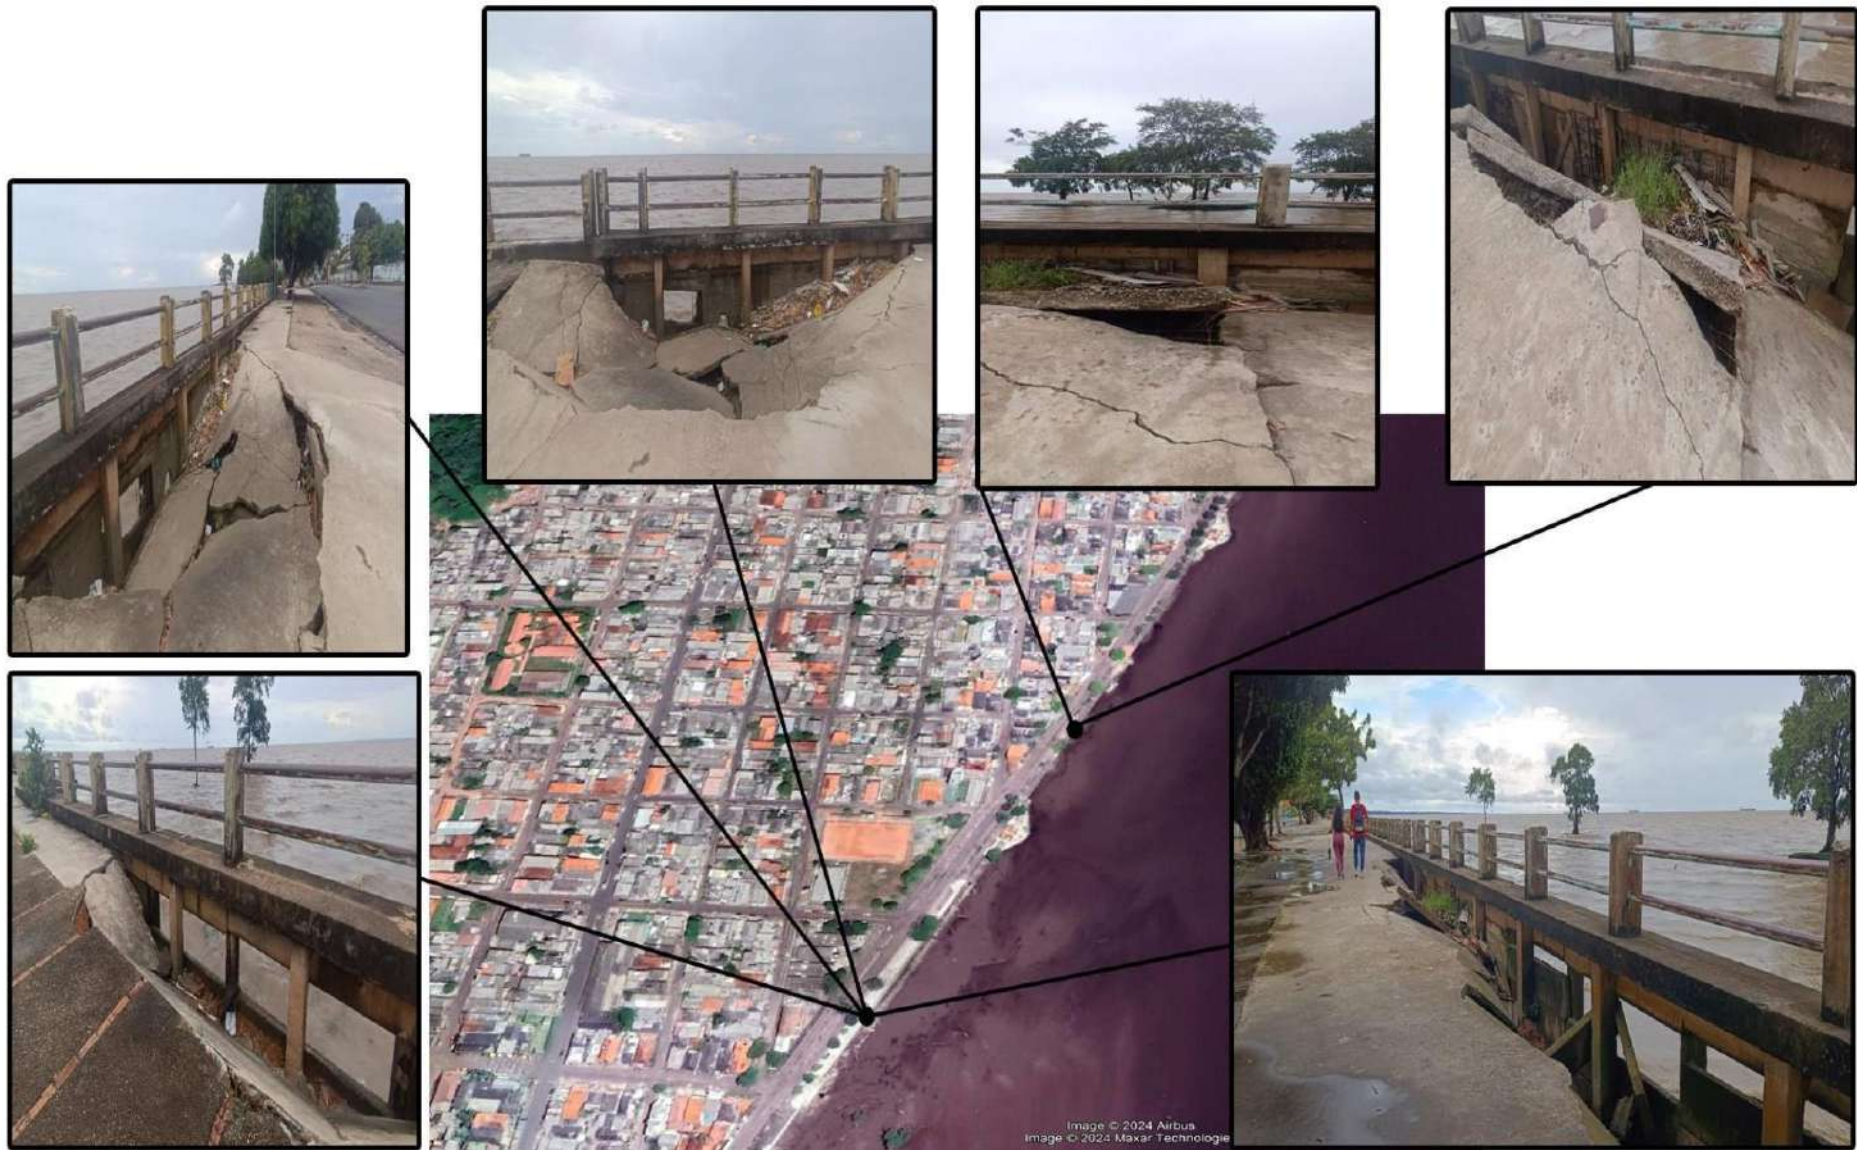
Figura 16 - Erosão fluvial na orla do Perpétuo Socorro

A orla do bairro Perpétuo Socorro, que compreende o trecho entre o canal do Aturiá e o Igarapé das Mulheres, é uma área amplamente urbanizada e que se observa um alto grau de degradação de sua encosta, conforme mostra a figura 16.

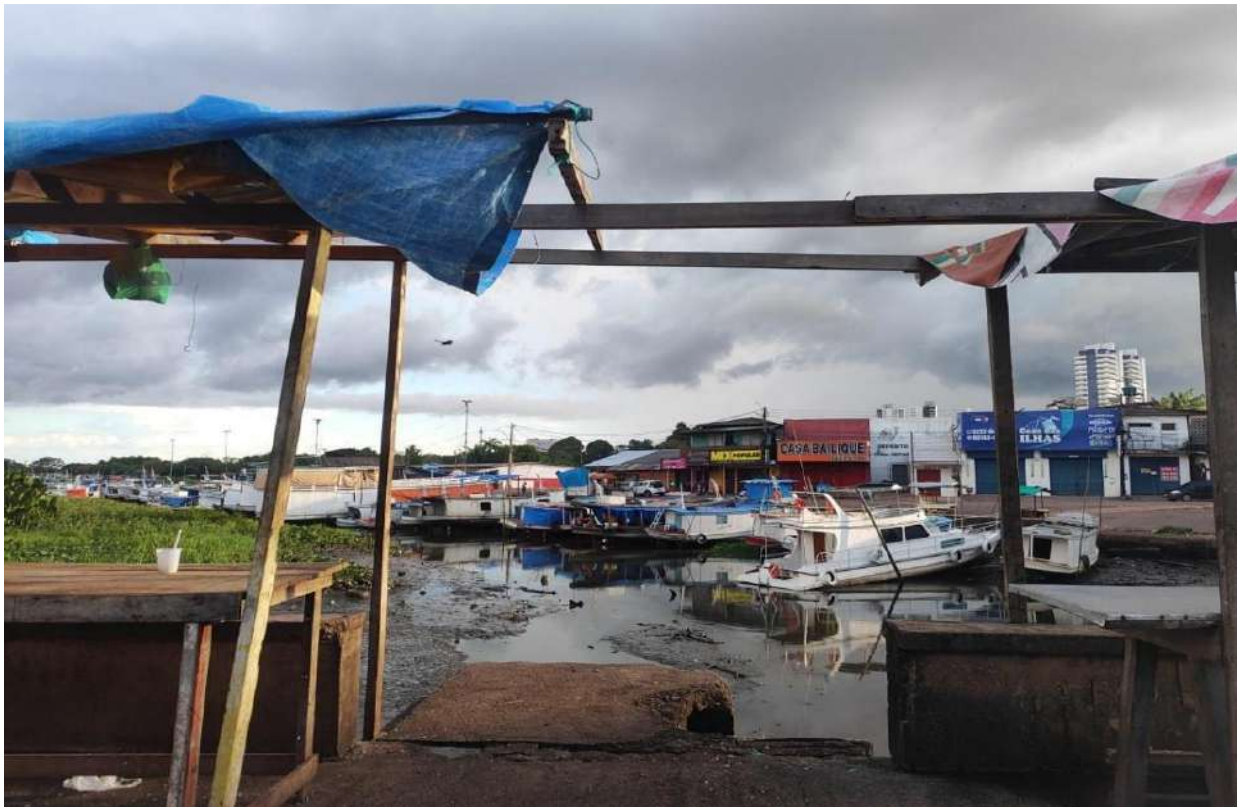
Figura 17 - Igarapé das mulheres, afluente do Rio Amazonas

Outra área que também sofre com este processo é o entorno do Igarapé das mulheres, mostrado na figura 17. O igarapé das Mulheres caracteriza-se pela intensa atividade portuária de pequeno porte, com pequenas embarcações destinadas à passageiros e cargas. O comércio do extrativismo vegetal do estado dá-se principalmente neste trecho da orla da cidade. Produtos como açaí, banana, melancia, farinha, porco e até animais silvestres são facilmente encontrados neste local.

Ali também há um posto de combustível que é destinado principalmente, para o abastecimento das embarcações que circulam diariamente pelo canal. Mediante toda essa ocupação, são visíveis os problemas de ocupação e uso do espaço desta orla. A degradação dá-se tanto através das forças naturais quanto antrópicas que ali se manifestam.

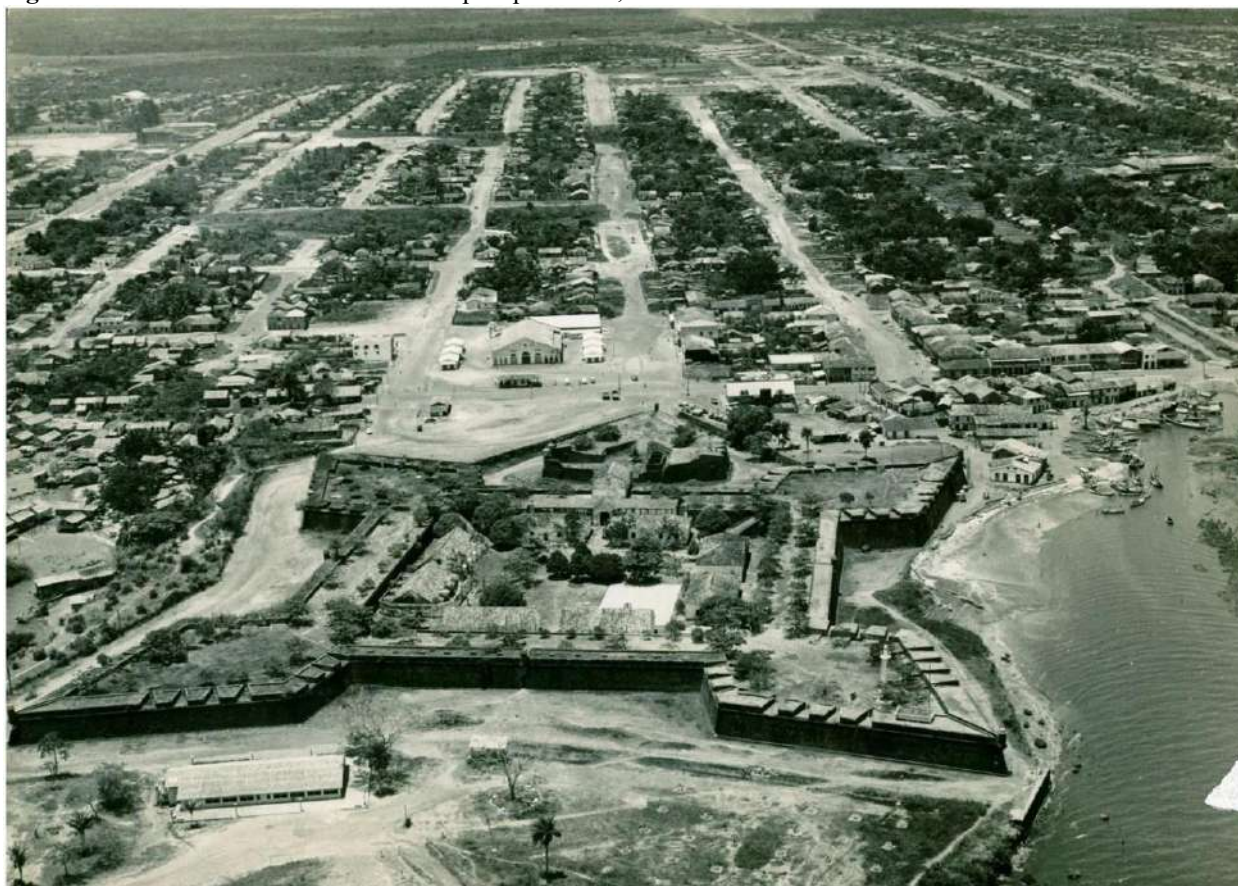
Figura 27 - Fortaleza de São José de Macapá e perímetro, anos 50

A Figura 27 ilustra que, à época, o entorno da Fortificação ainda era caracterizado pela presença de um extenso igarapé, conhecido pela população local como Doca da Fortaleza.

Esse igarapé desempenhava um papel crucial na movimentação de embarcações, que realizavam o transporte de pessoas e mercadorias entre Macapá e as cidades vizinhas. O fluxo de embarcações era intenso e constante. Conforme Lobato (2019), em 1955, foram registrados 4.704 barcos aportando nessa doca, o que equivale a uma média de aproximadamente 78 embarcações por semana. Esse volume de tráfego náutico evidencia a importância da doca como um ponto de conexão logística e comercial para a região.

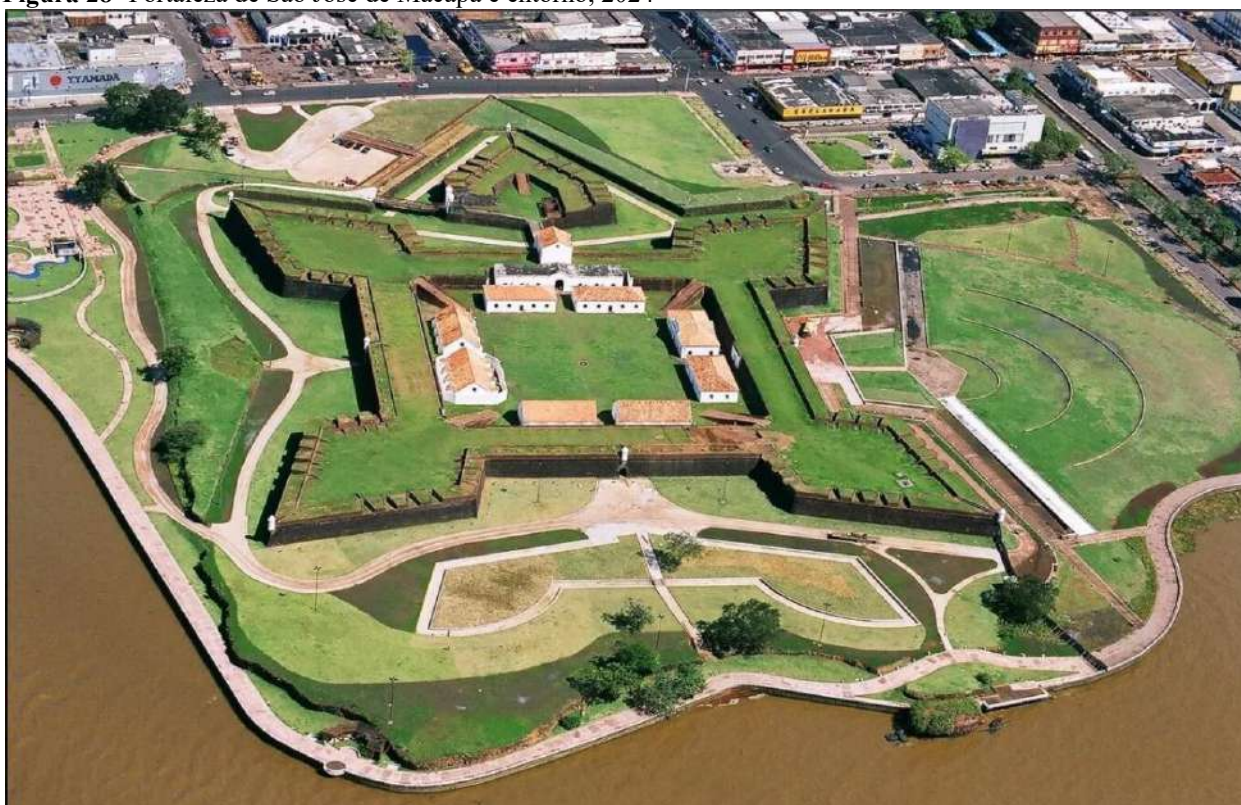
Figura 28 -Fortaleza de São José de Macapá e entorno, 2024

Atualmente, esse local foi completamente aterrado e integra o Complexo Beira-Rio, uma área urbanizada que se tornou um dos principais pontos turísticos e de lazer da cidade. No exato local onde antes existia a doca, foi construída uma área gramada, que abriga um anfiteatro utilizado para eventos públicos, como shows e celebrações tradicionais, especialmente durante as Festas Juninas e o Réveillon. Além disso, essa área é frequentemente ocupada por muitos vendedores ambulantes, que aproveitam os períodos festivos para comercializar seus produtos, transformando a região em um espaço vibrante e multifuncional, como demonstra a figura 28.

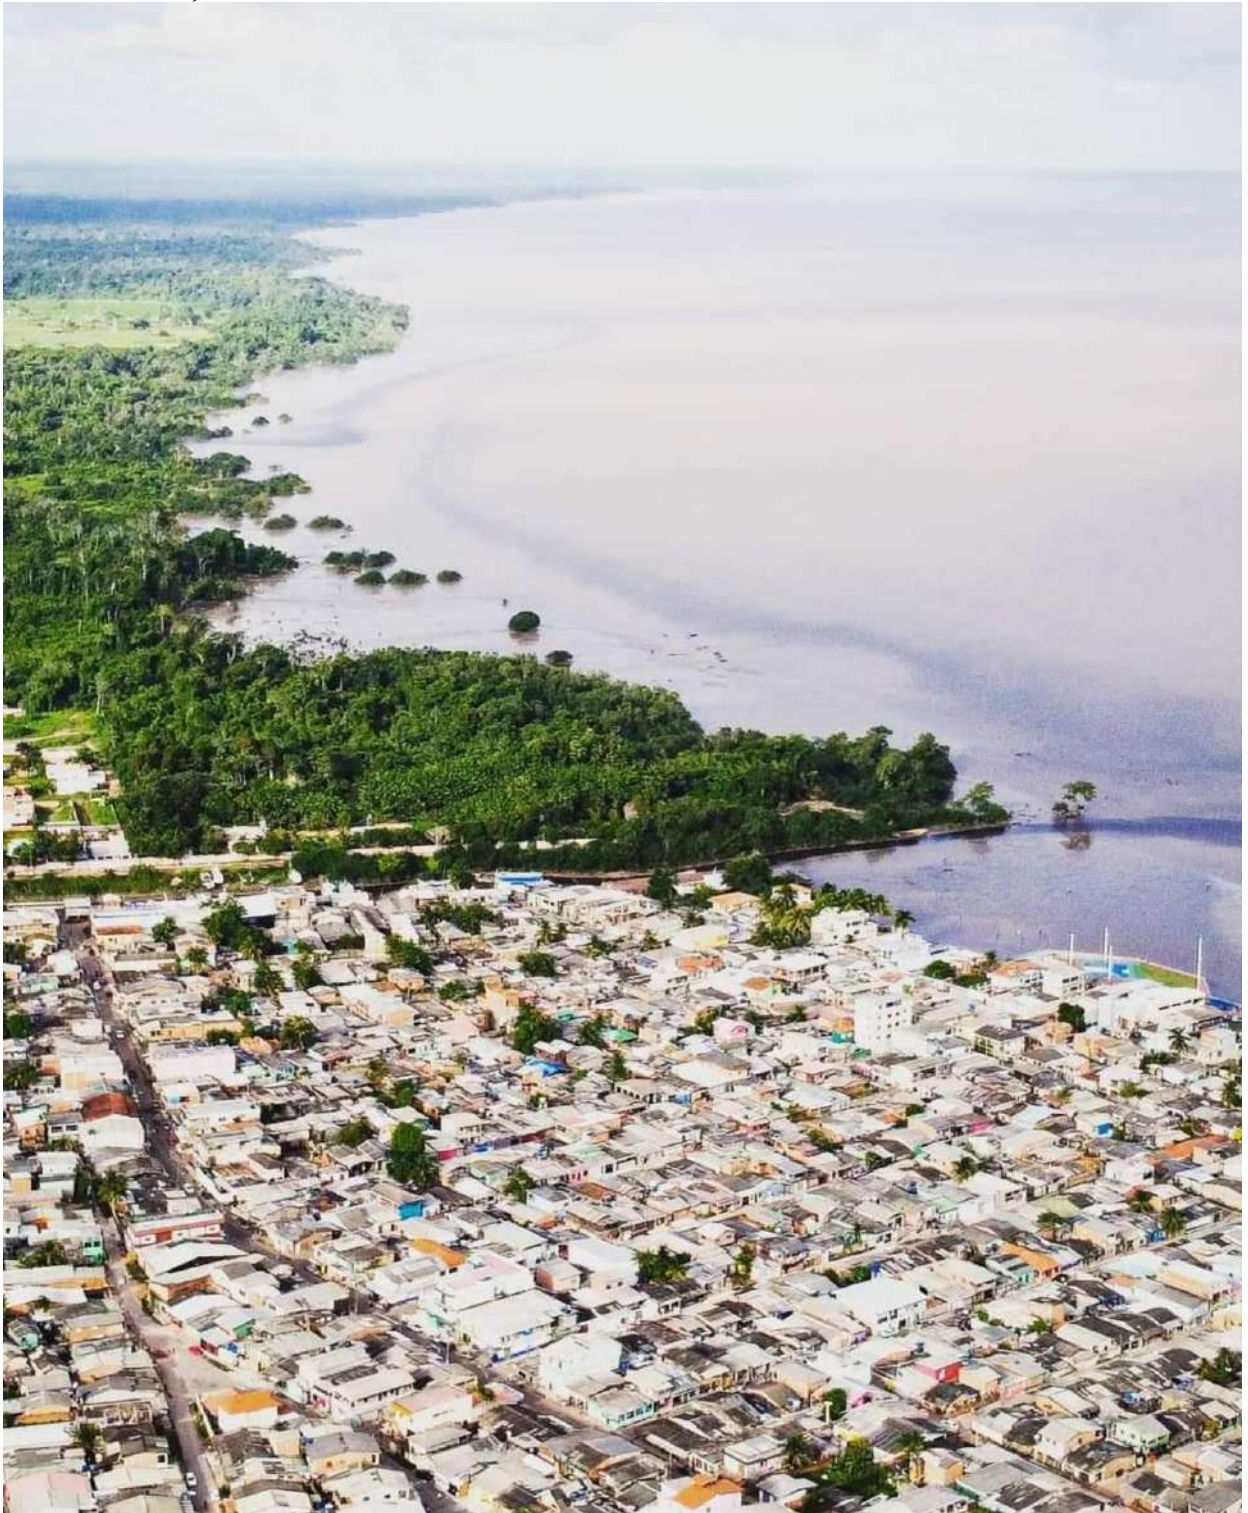
Este período de governo é reconhecido como um dos marcos de maior intervenção antrópica na morfologia do sítio urbano de Macapá. Durante sua gestão, áreas de várzea e setores alagadiços foram ocupados de forma acelerada, com obras de infraestrutura que alteraram profundamente as condições naturais do relevo. Um exemplo emblemático é a consolidação do bairro Cidade Nova, cuja expansão ocorreu sobre a planície de inundação do Rio Amazonas, promovendo a supressão de áreas úmidas e o avanço das habitações sobre terrenos originalmente sujeitos a inundações sazonais, conforme demonstra a figura 32.

Figura 32 - Vista aérea do bairro Cidade Nova, em Macapá (AP), evidenciando o adensamento urbano sobre a planície de inundação do Rio Amazonas.

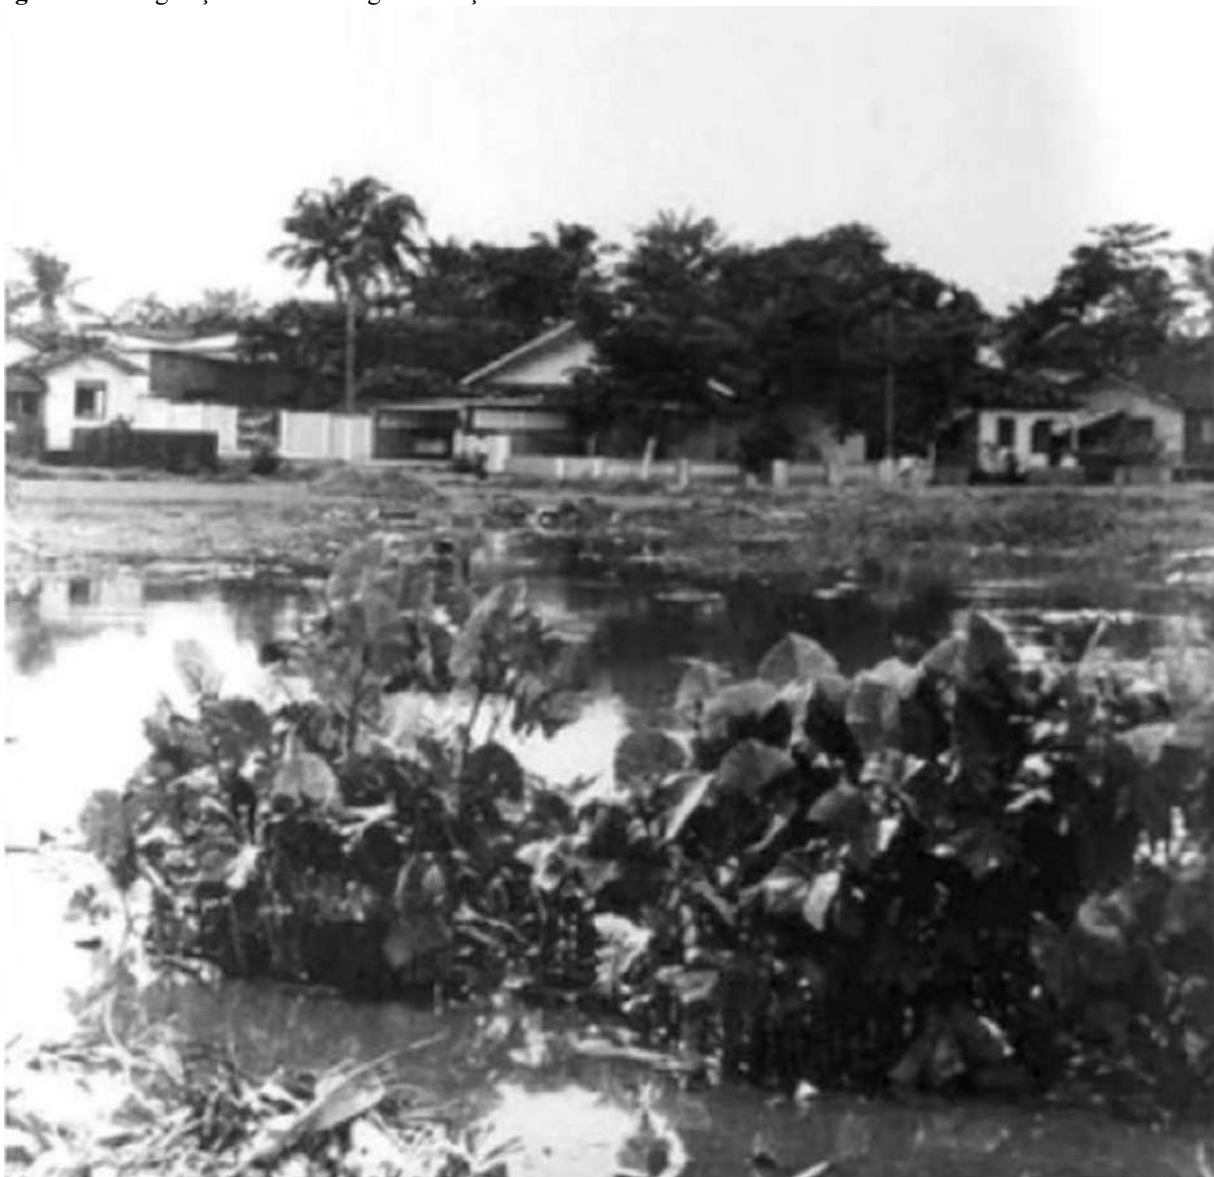
Figura 41 - Vegetação nativa no lago da Praça Floriano Peixoto

Corroborando com a descrição da planta de 1763, que descreve em sua legenda que no local existia a presença de vegetação aquática, na área apresentava como vegetação nativa o Mururé⁸, como pode ser observada na figura 41, um registro de 1982.

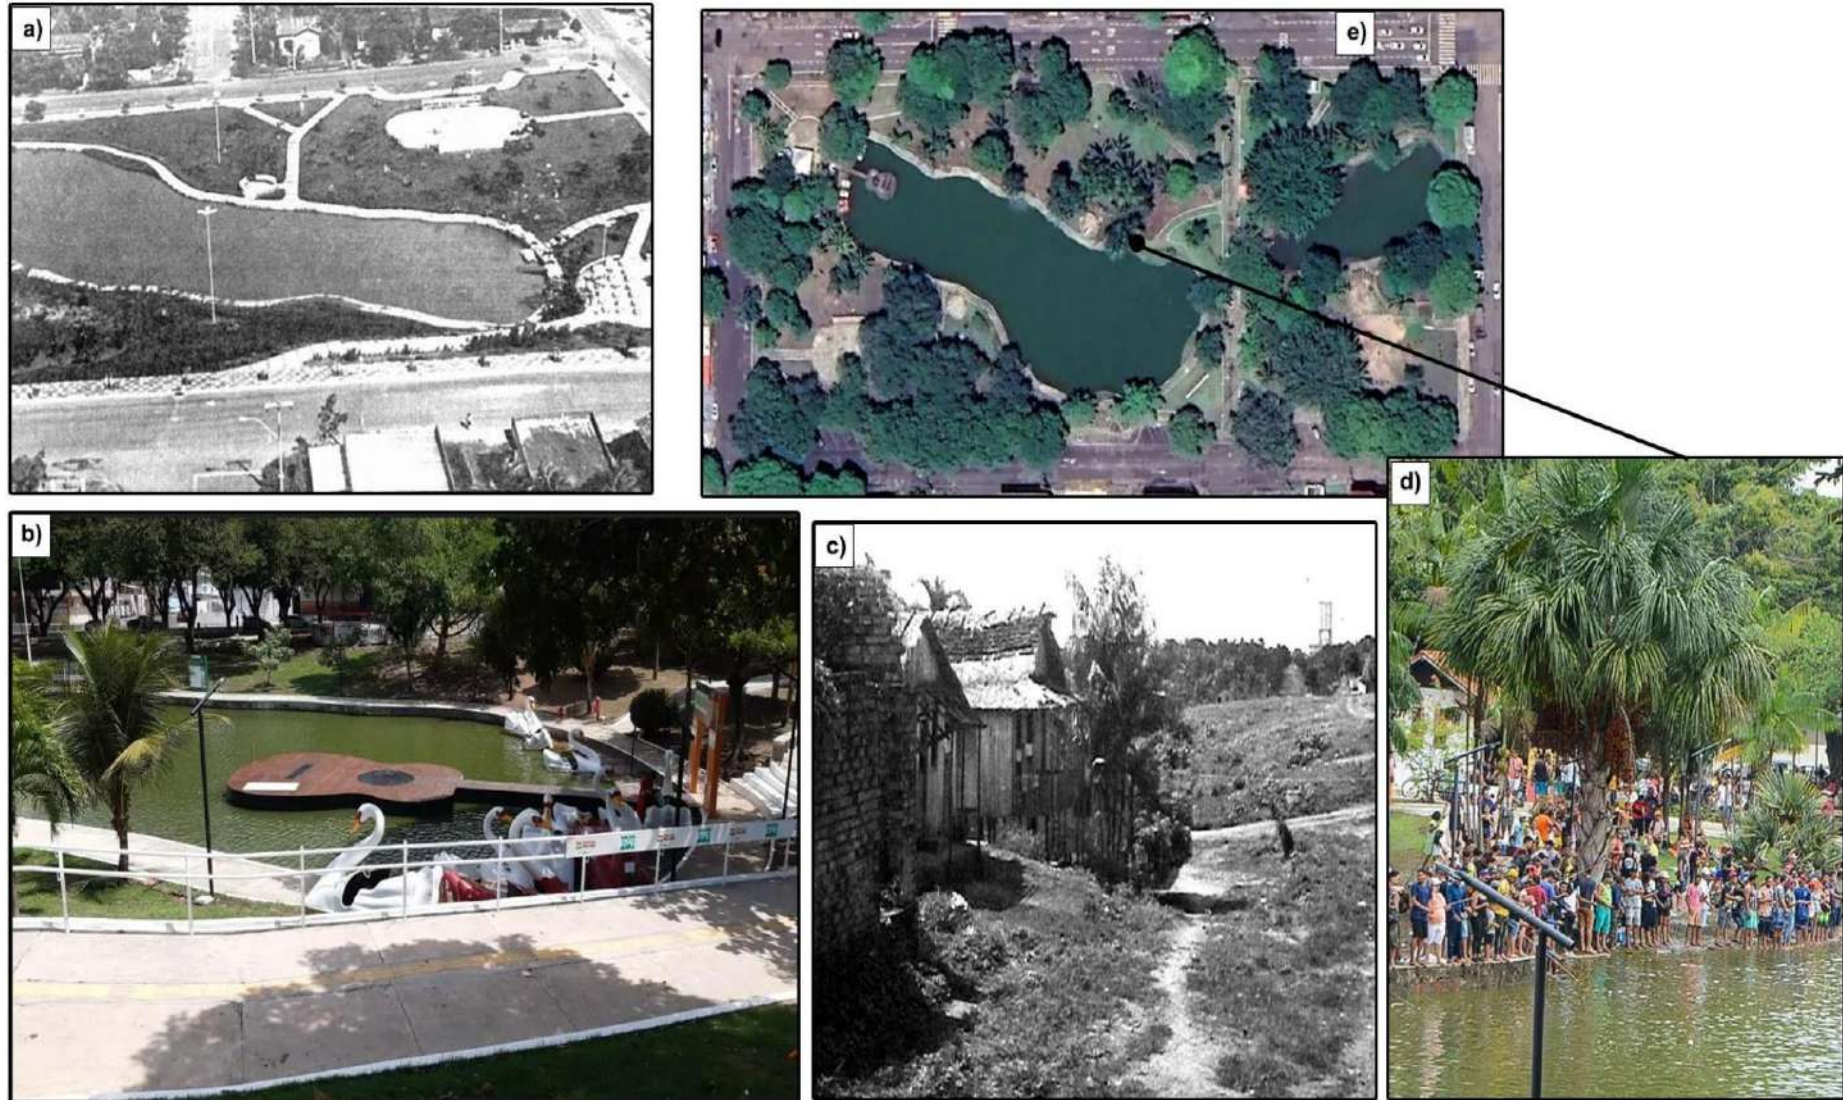
Figura 42 - Praça Floriano Peixoto

Nesta época a população costumava jogar lixo no lago central da praça e era comum a presença de répteis como cobras e até mesmo jacarés que adentravam o lago através de sua interligação com o rio Amazonas (Cavalcanti, 1997). Atualmente, encontra-se como vegetação testemunha, a presença de palmeiras do fruto Buriti (*Mauritia Flexuosa*), às margens do lago, figura 42d.

Fonte: Blog Porta Retrato/Reprodução; ESRI (2024); Trabalho de campo (2024). Elaborada pela autora (2024). **Legenda:** a) vista aérea do lago norte da praça, anos 90; b) vista do deck localizado no lago sul, ano 2024; c) Caminho lateral à praça, anos 60; d) População durante pescaria no lago da praça e destaque para um Buritizeiro existente à margem deste lago, 2023.
