**GEOMORFOLOGIA ANTROPOGÊNICA NO SÍTIO URBANO DE MACAPÁ,
AMAPÁ, BRASIL**

Dissertação apresentada como requisito parcial à obtenção do título de mestre em Geografia no Programa de Pós-Graduação em Geografia da Universidade Federal do Amapá - UNIFAP.

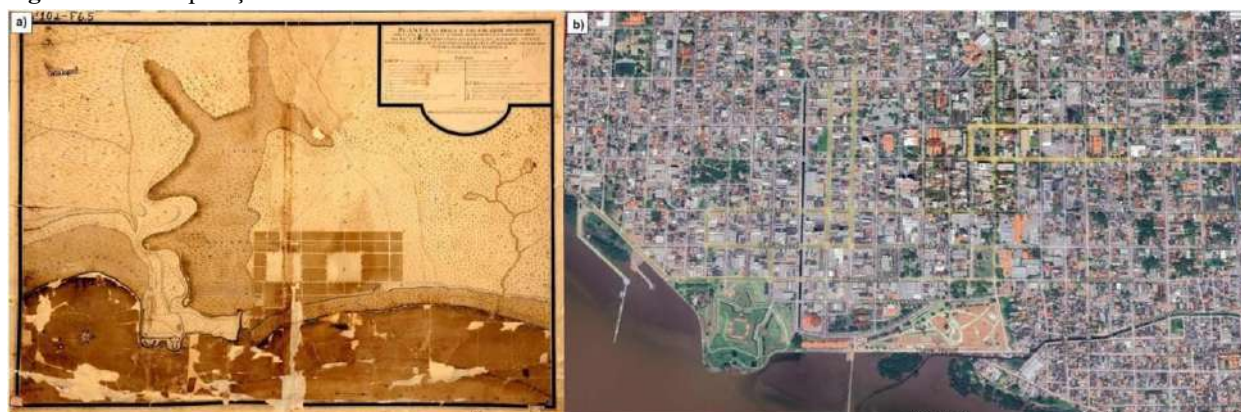
Figura 44 - Comparação do sítio urbano em 1763 e em 2024

Fonte: Mapoteca do Arquivo Histórico do Exército. Referência: 06.55.2235. AHEX (2022); ESRI (2024). Elaborada pela autora (2024) **Legenda:** a) Planta Cartográfica (1763); b) Imagem ESRI (2024)

O mapa histórico mostra a configuração do sítio urbano, com destaque para Lago do Macapá, rios secundários, terrenos alagadiços, matas e campinas, além de um traçado urbano rudimentar em uma pequena área central organizada em um formato de grelha retangular (figura 44a). A região ao redor do lago é marcada por áreas de vegetação densa e terrenos baixos, que eram inapropriados para a construção na época. A planta mostra claramente o relevo característico das planícies amazônicas, com cursos d'água naturais e caminhos que conectavam a Fortaleza aos pontos ao norte da imagem.

A Imagem de satélite, figura 44b, mostra a configuração atual do sítio urbano, com ruas e quarteirões organizados em um padrão urbano denso e mais expandido em comparação ao mapa histórico. A presença da Fortaleza de São José de Macapá ainda é um marco central, porém, os arredores foram completamente modificados, com a urbanização ocupando áreas anteriormente alagadiças.

a perda de biodiversidade local, fatores que ainda hoje influenciam a gestão urbana da cidade (Ferreira; Amorim; Santos. 2016; Silva, 2017). Essa dinâmica pode ser visualizada na figura 44.

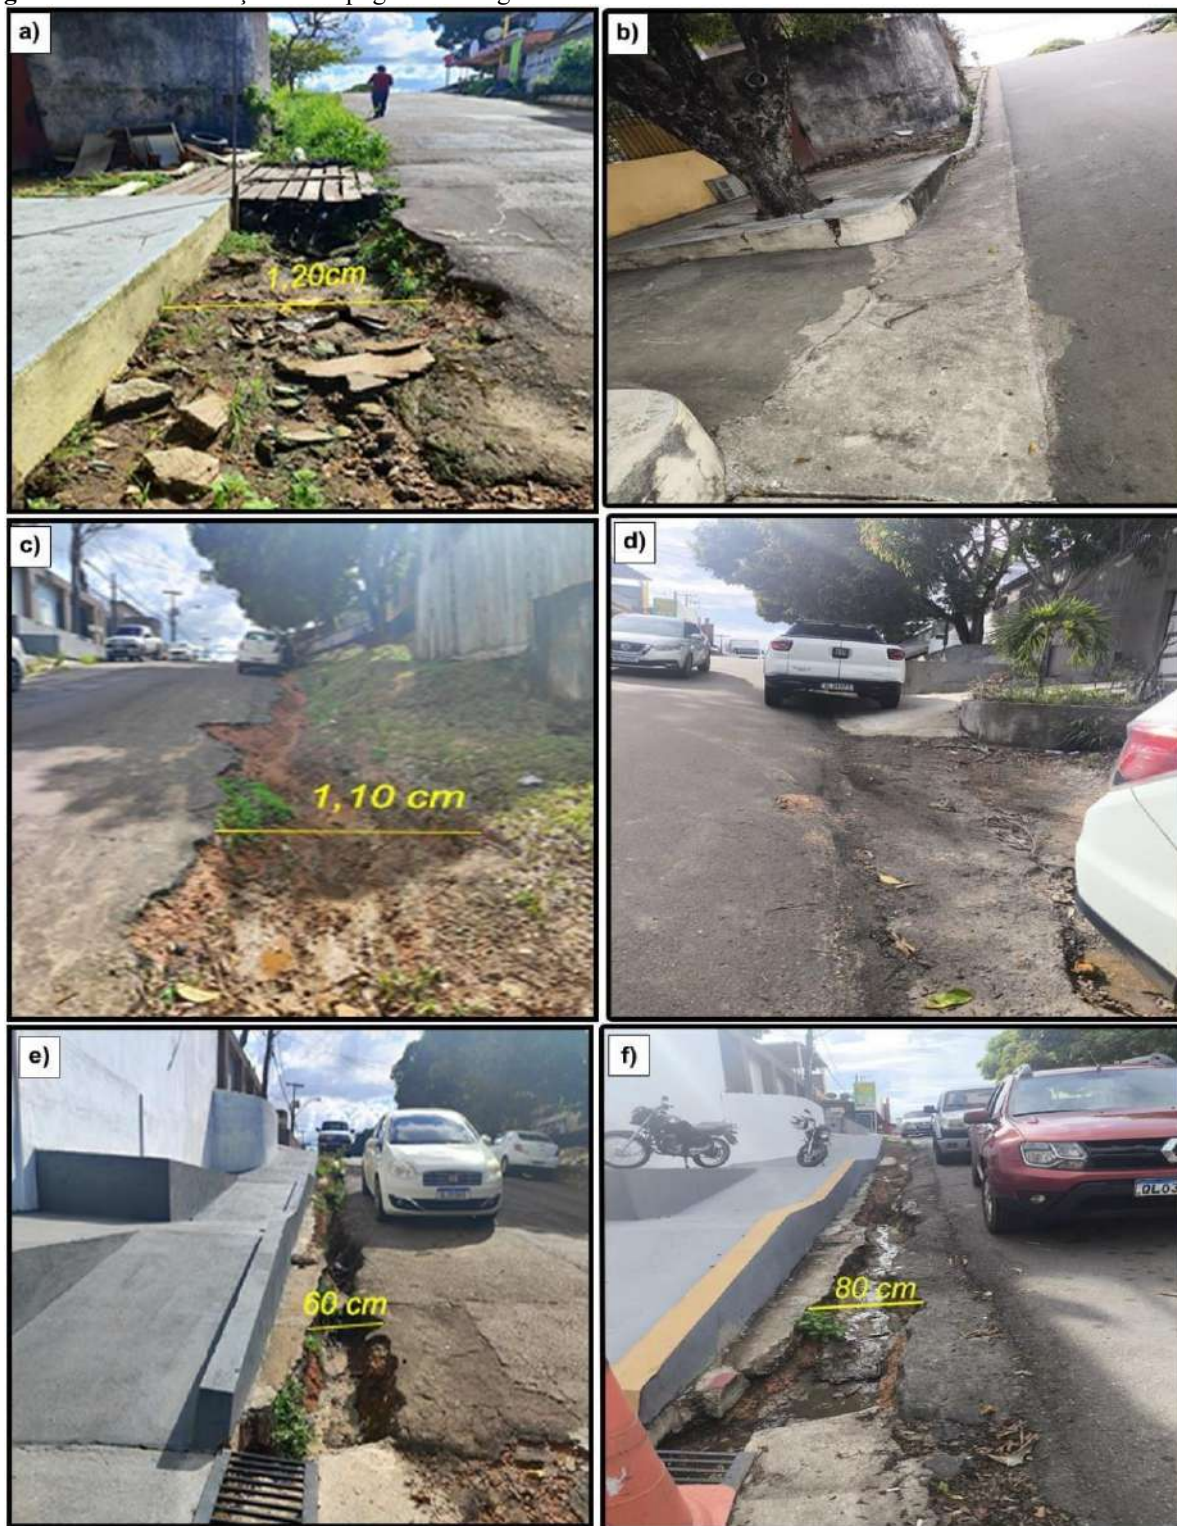
Fonte: Trabalho de campo (2023/2024) **Legenda:** a) Rua Acelino de Leão (2023); b) Rua Acelino de Leão (2024); c) e e) Rua Rio Jupati (2023); d) e f) Rua Rio Jupati (2024).

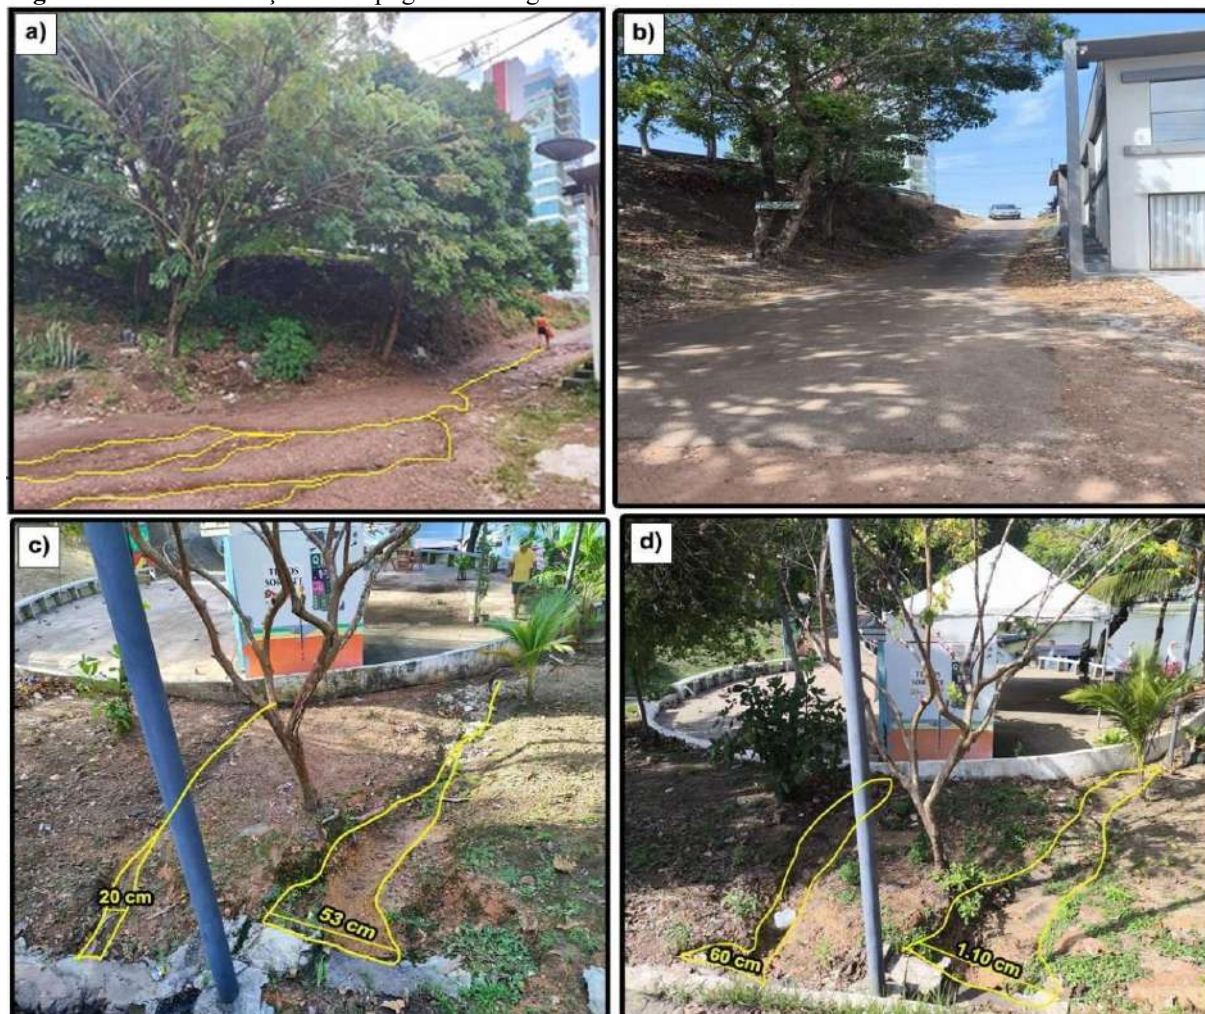
Na figura 46a, de 2023, observa-se a formação de sulcos lineares na rua Tiradentes, bairro Central, em uma vertente de topo com altitude de 12,96m e a base com 6,87m, evidenciando o escoamento superficial concentrado das águas pluviais. Esse padrão erosivo, como definido por Guerra e Guerra (1997), ocorre quando a água pluvial flui de maneira concentrada sobre superfícies desprotegidas, formando incisões que podem evoluir para processos mais severos, como ravinas. A ausência de pavimentação e sistemas de drenagem eficientes agrava a instabilidade do solo, promovendo a degradação da infraestrutura local.

Fonte: Trabalho de campo (2023/2024) **Legenda:** a) Av. Tiradentes (2023); b) Av. Tiradentes (2024); c) Praça Floriano Peixoto (2023); d) Praça Floriano Peixoto (2024).

Guerra (1994) destaca que os processos erosivos lineares, como os observados nas imagens, são amplificados pela urbanização desordenada e pela falta de infraestrutura adequada. No caso do sítio urbano de Macapá, a combinação de declividades acentuadas, solos vulneráveis e chuvas intensas agrava a degradação das áreas analisadas.

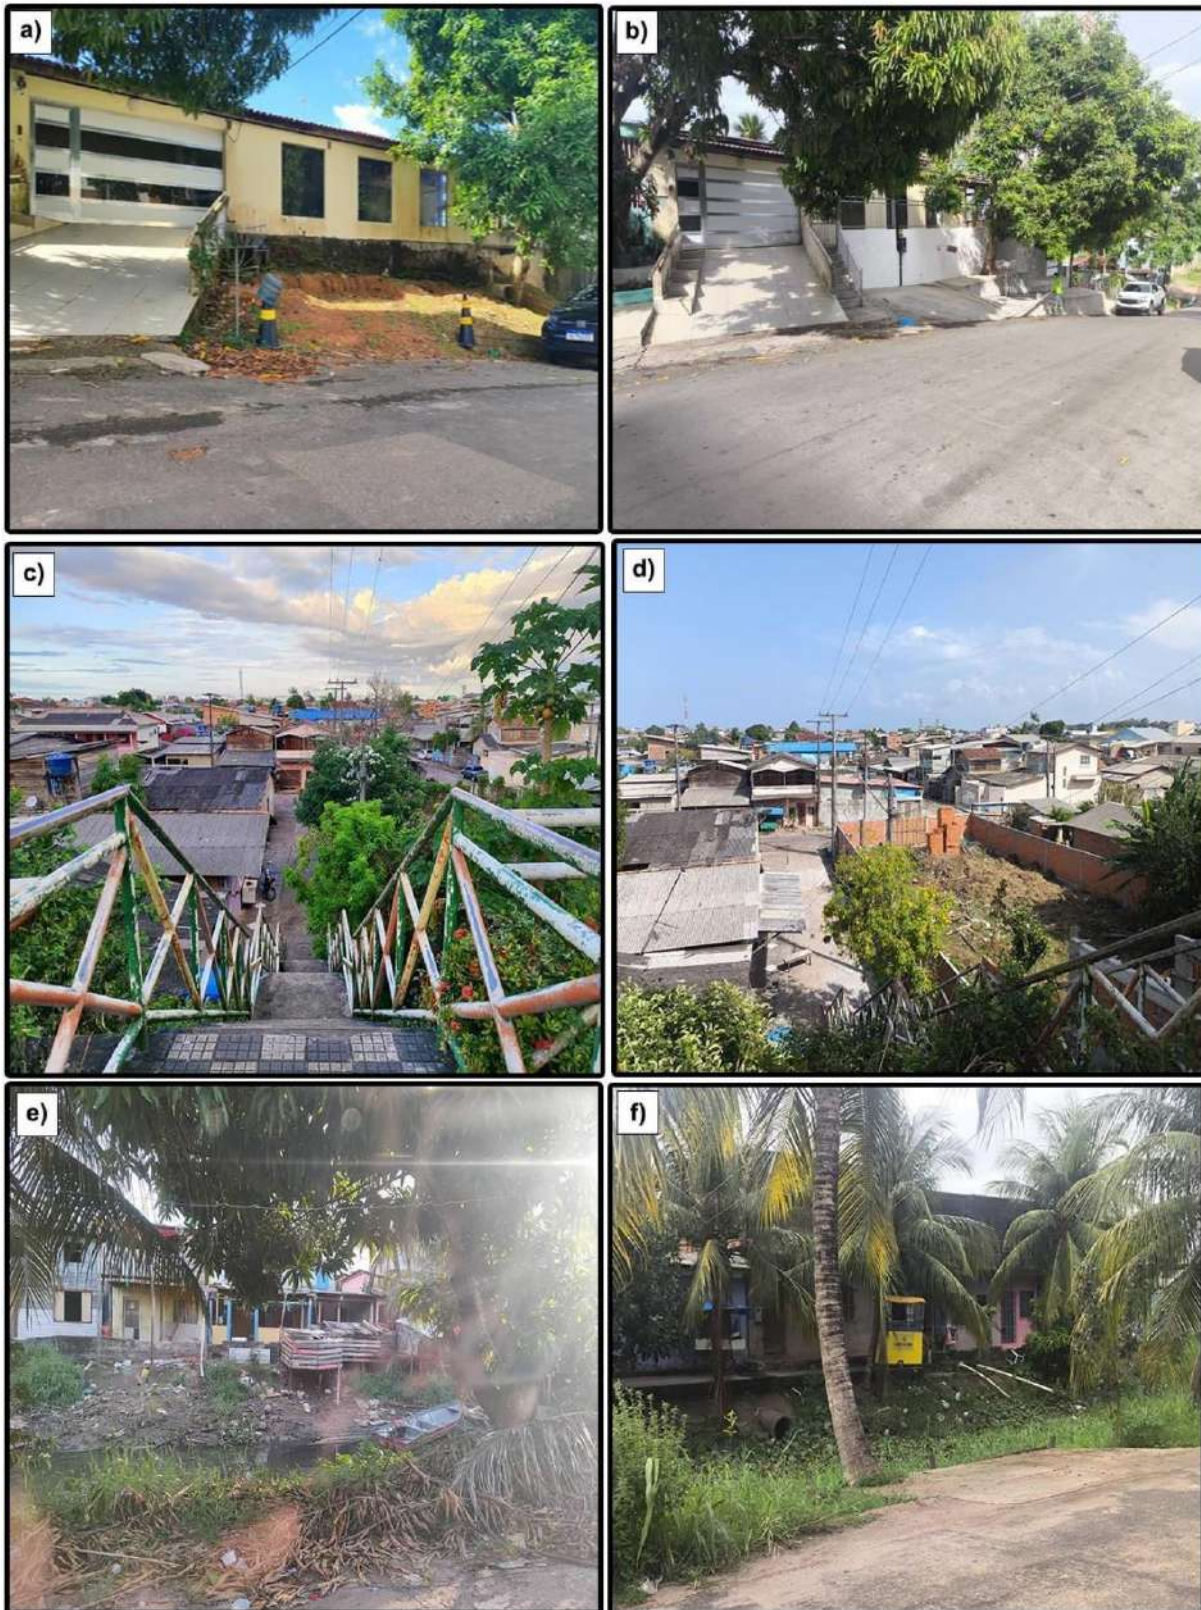
Fonte: Trabalho de campo (2023/2024) **Legenda:** a) Rua Rio Macacoari (2023); b) (2024); c) Av. Quarta do Conj. Habitacional da Kiár (bairro Perpétuo Socorro) (2023); d) (2024); e) canal do Perpétuo Socorro (2023); f) (2024).

As figuras 47e e 47f destacam a interação entre o ambiente natural e construído em margens de drenagens ocupadas irregularmente. Na figura 47e, de 2023, observam-se resíduos sólidos acumulados e construções precárias próximas à drenagem. Essa configuração, segundo Guerra (1994), intensifica a degradação ambiental e contribui para a contaminação dos cursos d'água, impactando negativamente a qualidade de vida da população local.

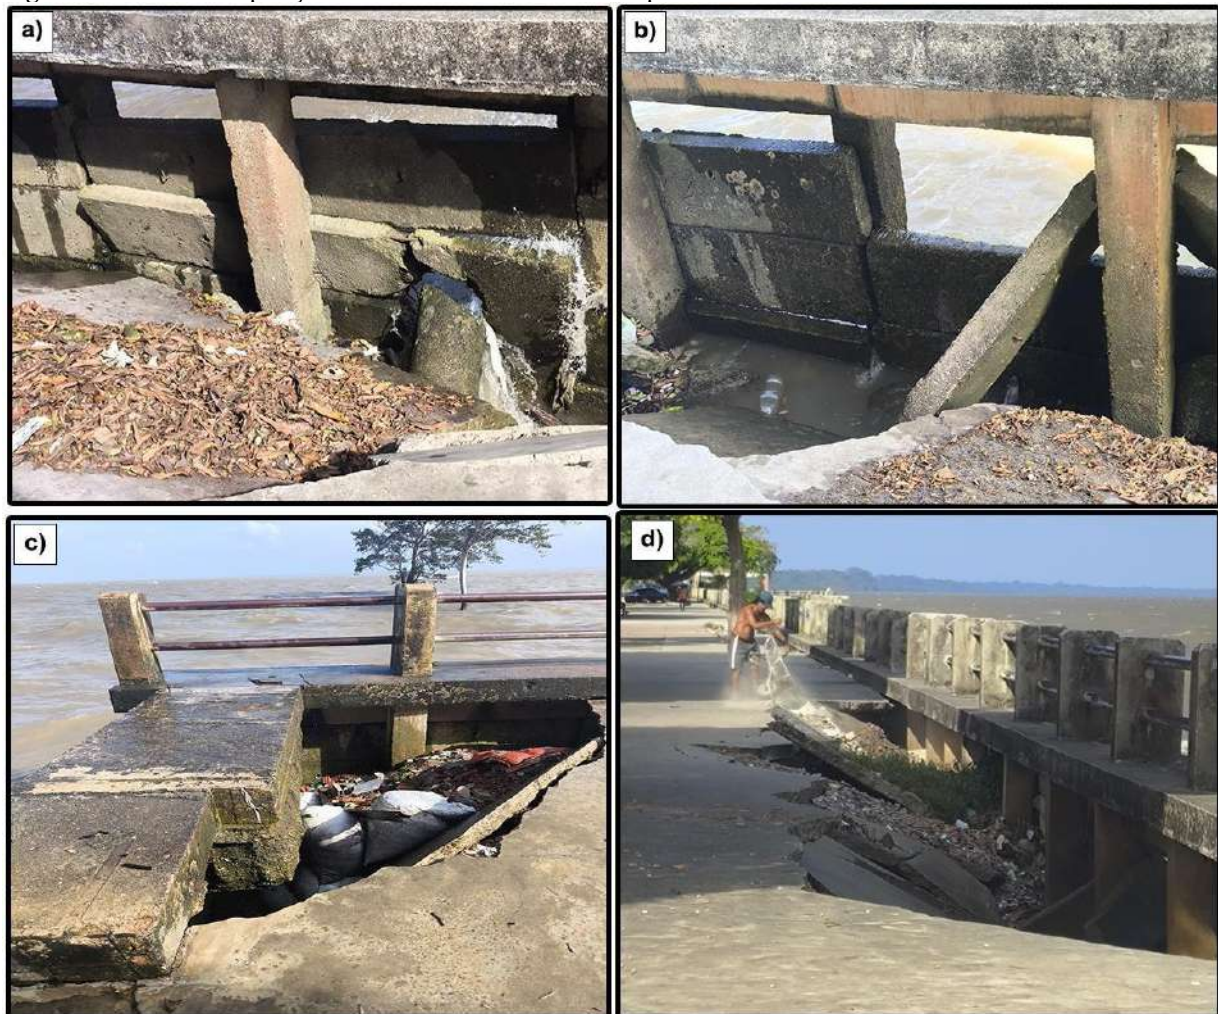
A orla do bairro Perpétuo Socorro, situada às margens do rio Amazonas, apresenta uma dinâmica complexa de erosão e deposição costeira, influenciada tanto por processos naturais quanto por ações antrópicas. A análise da figura 48 evidencia a degradação progressiva das estruturas de contenção e o impacto cumulativo das intervenções inadequadas e da ocupação irregular na margem do rio.

As figuras 48a e 48b mostram a falha progressiva no muro de arrimo, que deveria atuar como barreira contra a força das águas do rio. No entanto, fissuras e desníveis

As figuras 48c e 48d destacam o impacto da deposição irregular de resíduos sólidos na margem. A presença de rejeitos, como folhas e lixo, não apenas contribui para a degradação ambiental, mas também intensifica a instabilidade estrutural da orla. Segundo Barbosa e Maia (2020), o descarte inadequado de resíduos em áreas costeiras altera o equilíbrio sedimentar e pode agravar os processos erosivos e a obstrução das estruturas de drenagem.

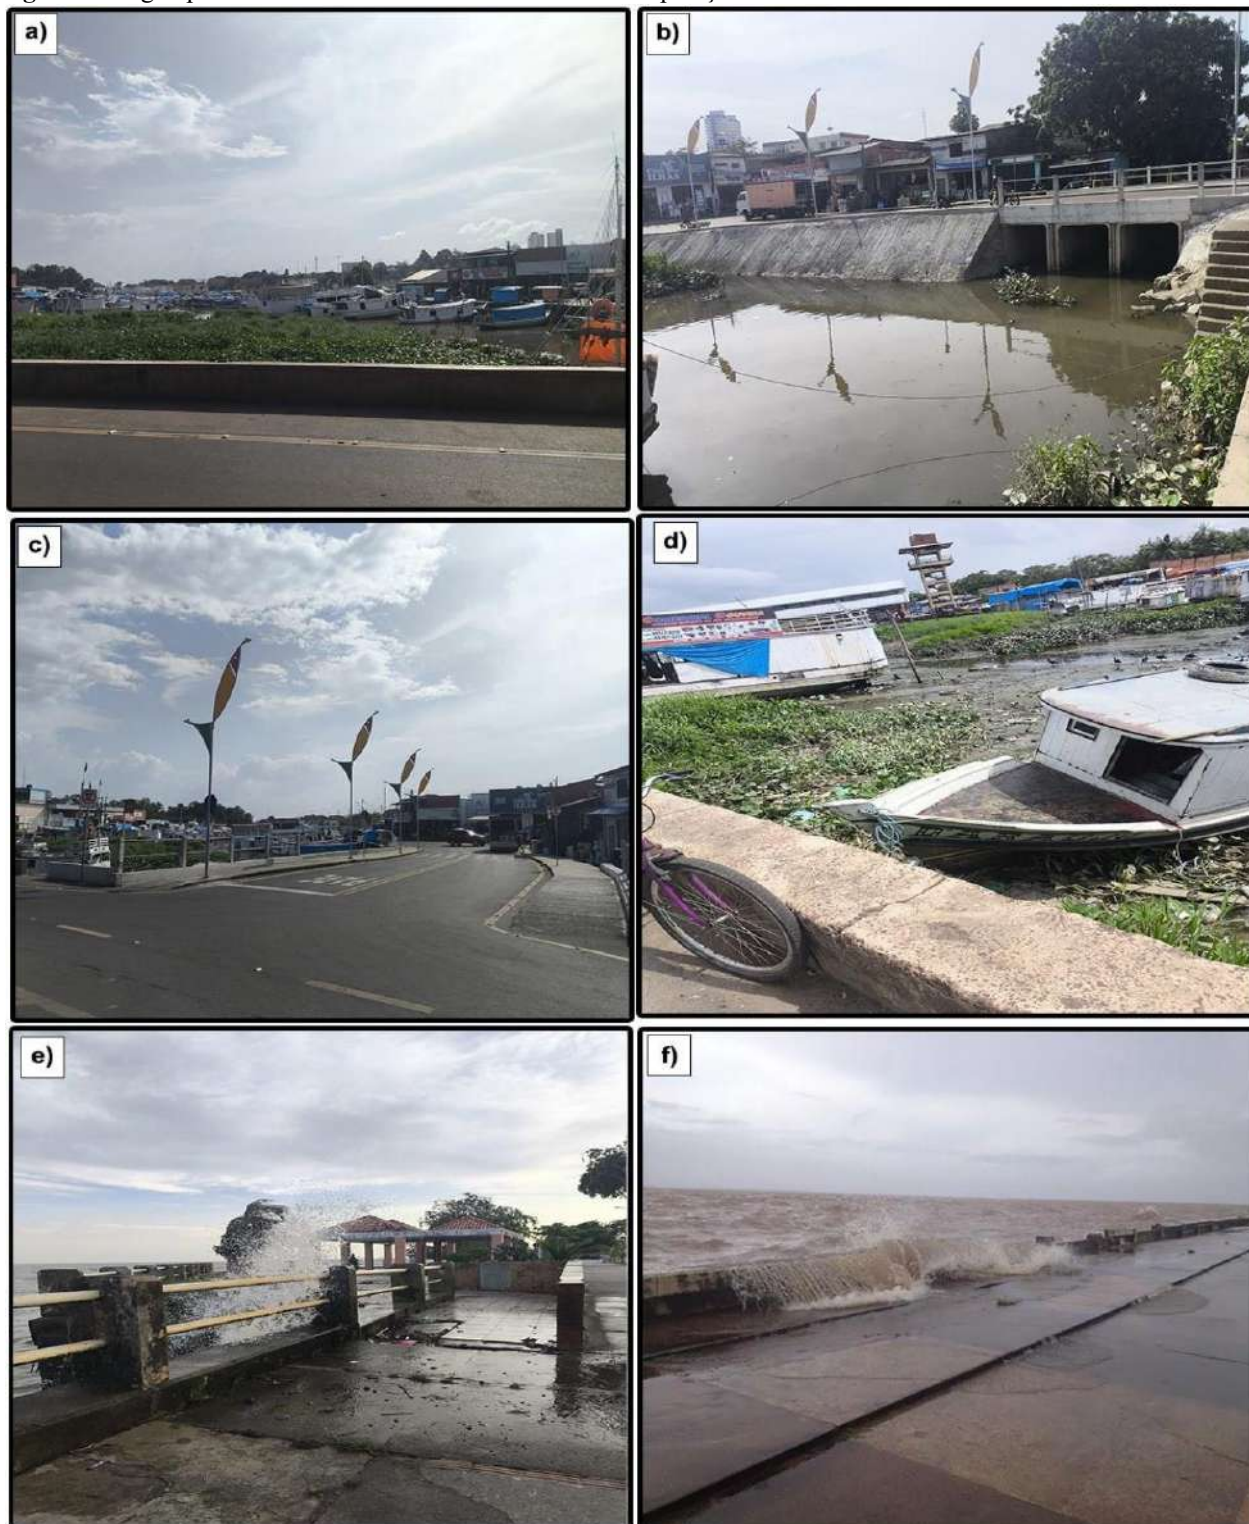
Fonte: Trabalho de campo (2024) **Legenda:** a), b), c) e d) Igarapé das Mulheres; e) Orla do Perpétuo Socorro; f) Orla do Santa Inês.

A intensa atividade portuária no canal, como mostrado na figura 49a, reflete a sobrecarga no uso do espaço, o que agrava os problemas ambientais. O despejo de resíduos sólidos e a falta de controle no abastecimento de embarcações aumentam os impactos antrópicos sobre o ecossistema do igarapé. Vieira (2008) ressalta que atividades antrópicas em áreas de drenagem natural, quando realizadas sem planejamento, intensificam os processos de degradação ambiental e comprometem a resiliência hídrica e estrutural.

As imagens mostram como as águas do rio invadem a estrutura da orla, especialmente durante o período de cheia, demonstrando a insuficiência dos muros para conter a força hidráulica do rio. Filizola *et al.* (2001) afirmam que a falta de manutenção preventiva e intervenções robustas em estruturas de contenção torna as áreas urbanas mais suscetíveis a danos causados por forças naturais.

estrutura modificou o fluxo natural das águas, contribuindo potencialmente para o acúmulo de sedimentos e o agravamento de problemas de erosão. Conforme Guerra e Guerra (1997), intervenções mal planejadas em canais urbanos podem comprometer tanto a funcionalidade hídrica quanto a estabilidade geomorfológica da área, aumentando os riscos de degradação.

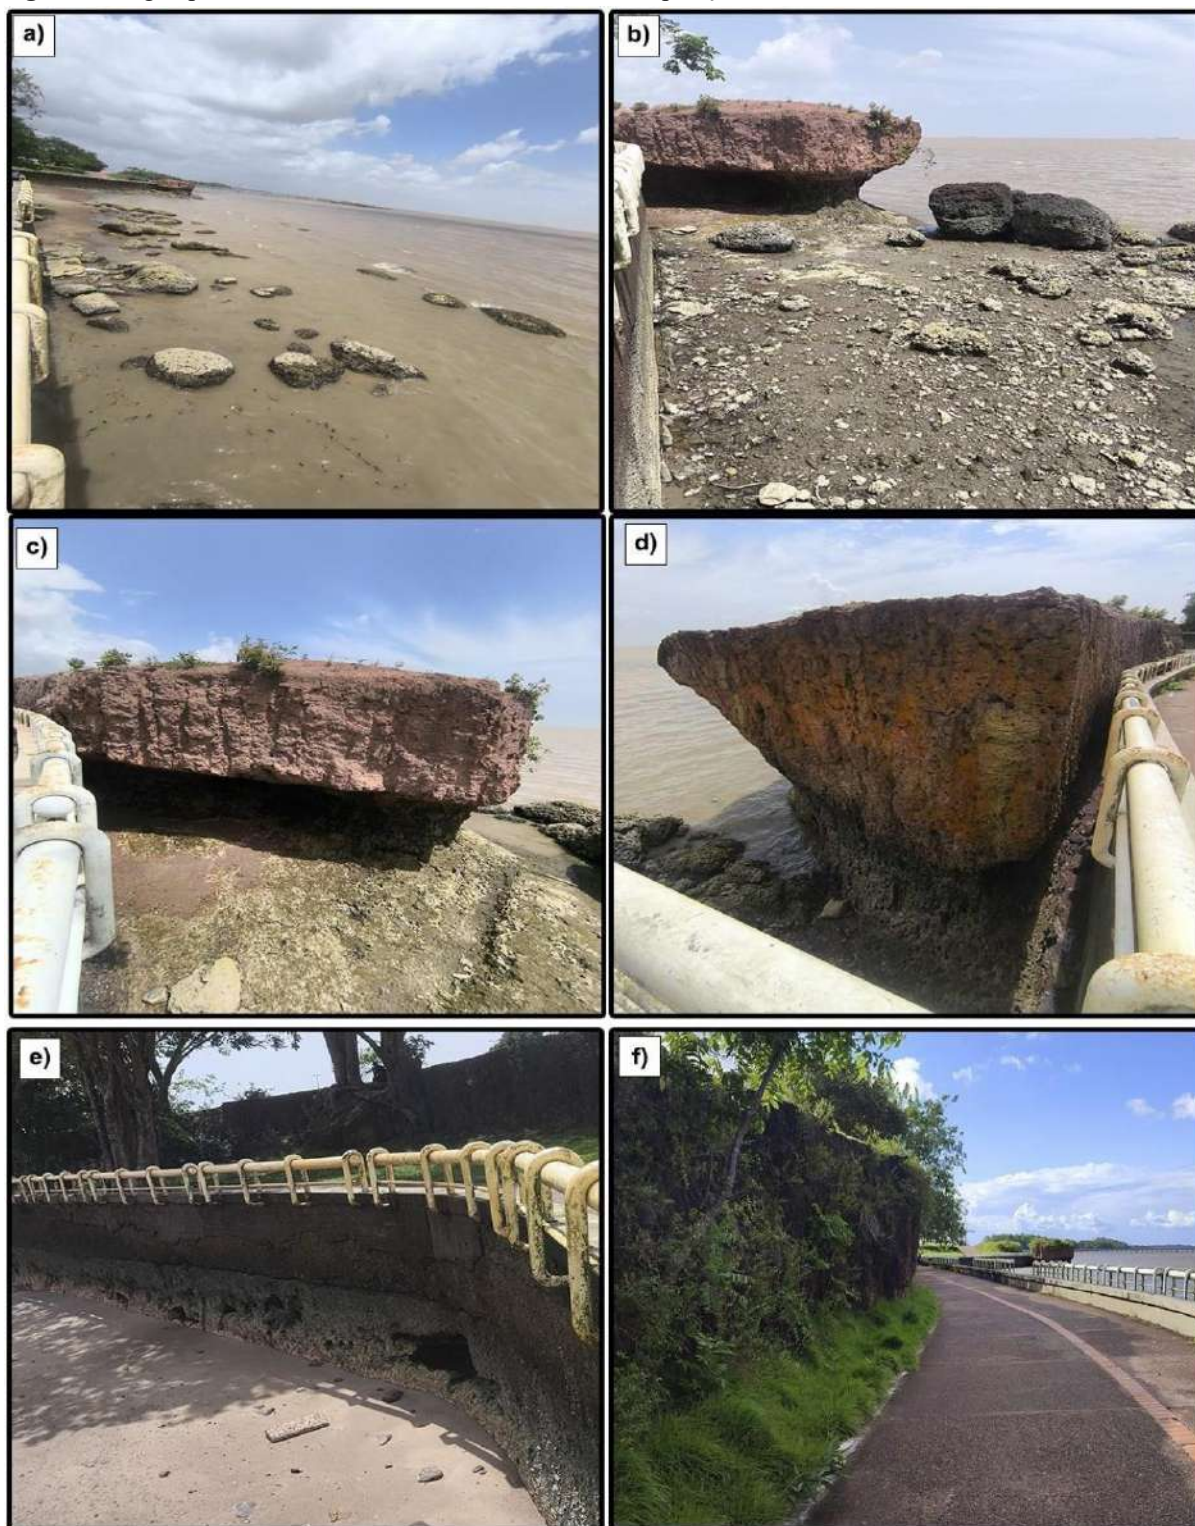
Fonte: Trabalho de campo (2024) **Legenda:** a) Afloramentos rochosos; b), c) e d) Falésias de Macapá; e) Erosão da encosta; f) Formação concrecional.

Tais formações são evidentes nos afloramentos rochosos localizados no leito do Rio Amazonas, conforme mostrado na figura 50a. Esses afloramentos corroboram com a inscrição contida na "Planta da Praça e Villa de S. José de Macapá", datada de 1763, a qual descreve a
