**LEVANTAMENTO DE MANIFESTAÇÕES PATOLÓGICAS EM
FACHADAS: ESTUDO DE CASO DE UM CONJUNTO DE
EDIFICAÇÕES RESIDENCIAIS**

Monografia apresentada ao curso de Engenharia Civil da Universidade Federal do Amapá, como requisito parcial para obtenção de título de Engenheiro Civil.

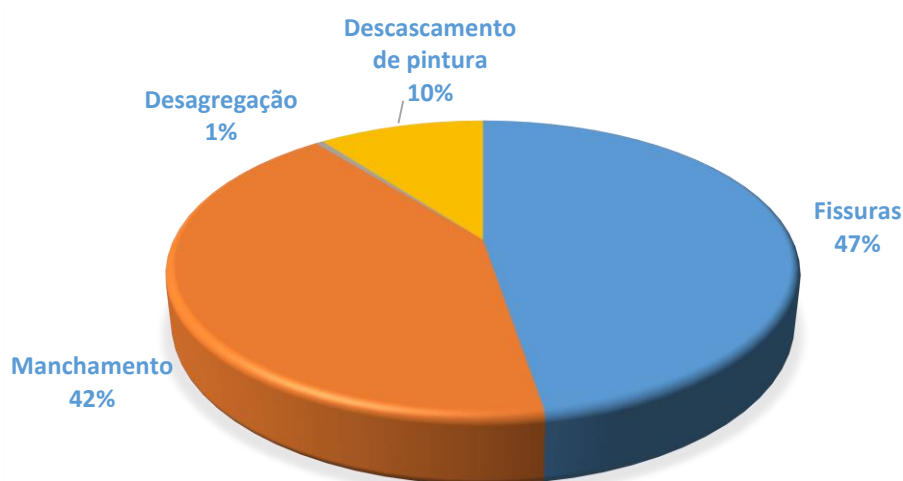
Figura 41 - Manifestações patológicas edifício A

Foram encontradas manifestações patológicas da ordem: desagregação (1%), descascamento de pintura (10%), fissuras (47%) e manchamento (42%).

De acordo com a análise feita no edifício A, é possível observar que a maior frequência de manifestações patológicas se encontrou na região das aberturas (26%) e que também neste percentual a fissuração foi a manifestação patológica que mais se sobressaiu seguida dos manchamentos (Figura 41).

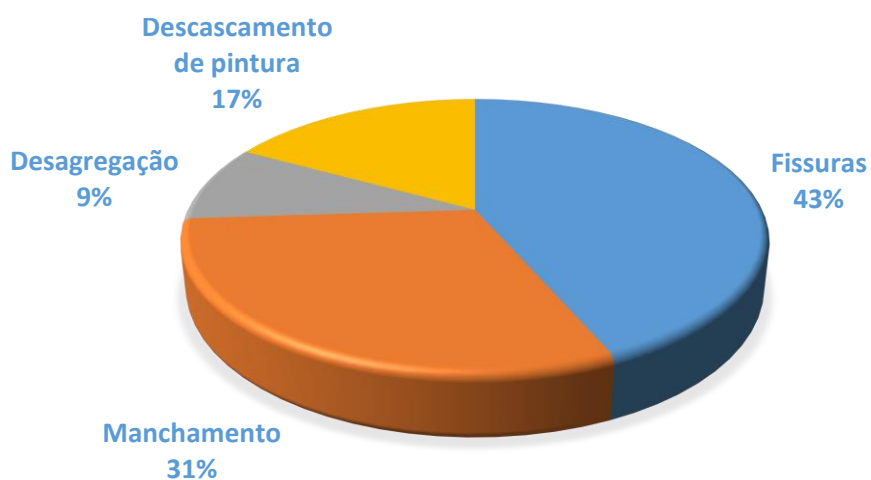
Figura 42 - Manifestações patológicas edifício B

De acordo com a análise feita, o edifício B possui descascamento de pintura na ordem de 17%, fissuras em 43%, manchamento em 31% e desagregação em 9%.

Percebe-se que existe uma maior frequência de manifestações patológicas encontradas na região das aberturas do prédio (35%), seguido de cantos e extremidades empatados com paredes contínuas (25%). Conforme a ocorrência de manifestações patológicas no edifício B (Figura 42), as fissuras ocorrem com maior frequência (43%) e manchamentos (31%).

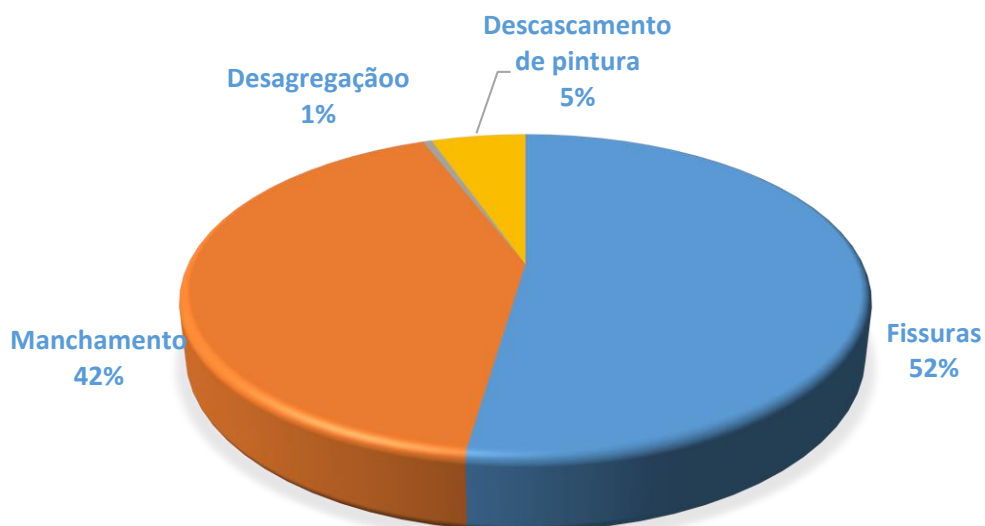
Figura 43 - Manifestações patológicas edifício C

Foram encontradas patologias da ordem: desagregação (1%), descascamento de pintura (5%), fissuras (52%) e manchamento (42%).

De acordo com as análises, percebe-se a maior incidência de manifestações patológicas nos cantos e extremidades (28%), seguidos das sacadas (23%). No gráfico de ocorrências de manifestações patológicas referente ao edifício C (Figura 43), as mais frequentes são fissuras (53%) seguidos de manchamentos (42%).

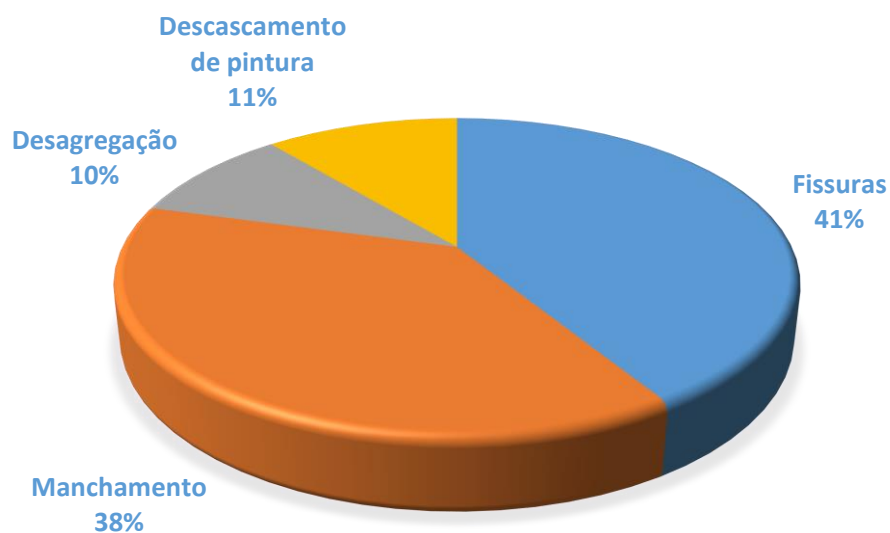
Figura 44 - Manifestações patológicas edifício D

No edifício D, foram encontradas patologias da ordem: desagregação (10%), descascamento de pintura (11%), fissuras (41%) e manchamento (38%).

Analisando o edifício D, percebemos a maior incidência de manifestações patológicas nas paredes contínuas (36%). De acordo com o gráfico de manifestações patológicas do edifício D (Figura 44), as fissuras representam 41% e manchamentos (38%).

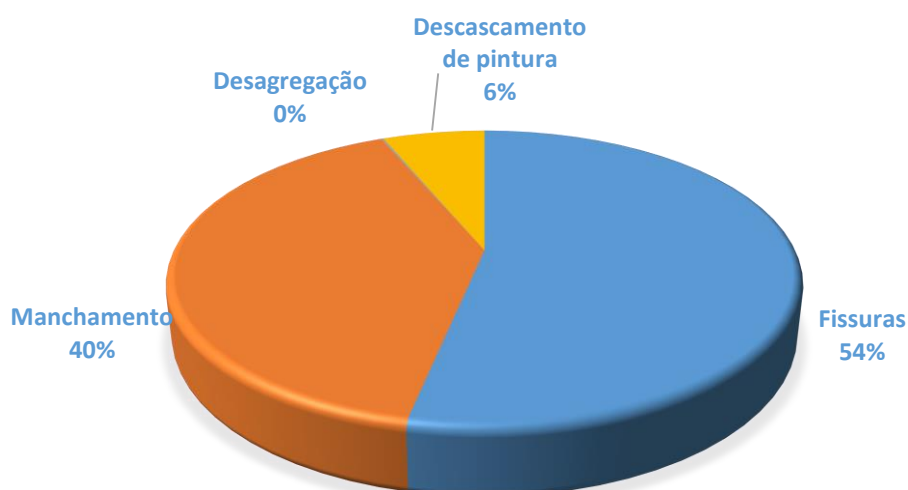
Figura 45 - Manifestações patológicas Edifício E

Foram encontradas patologias da ordem: desagregação (0%), descascamento de pintura (6%), fissuras (54%) e manchamento (40%).

Observa-se que a maior incidência de manifestações patológicas se encontra nas paredes contínuas (26%). De acordo com o gráfico de ocorrências de manifestações patológicas (Figura 45), a mais comumente encontradas são fissuras (54%) e manchamentos (40%).

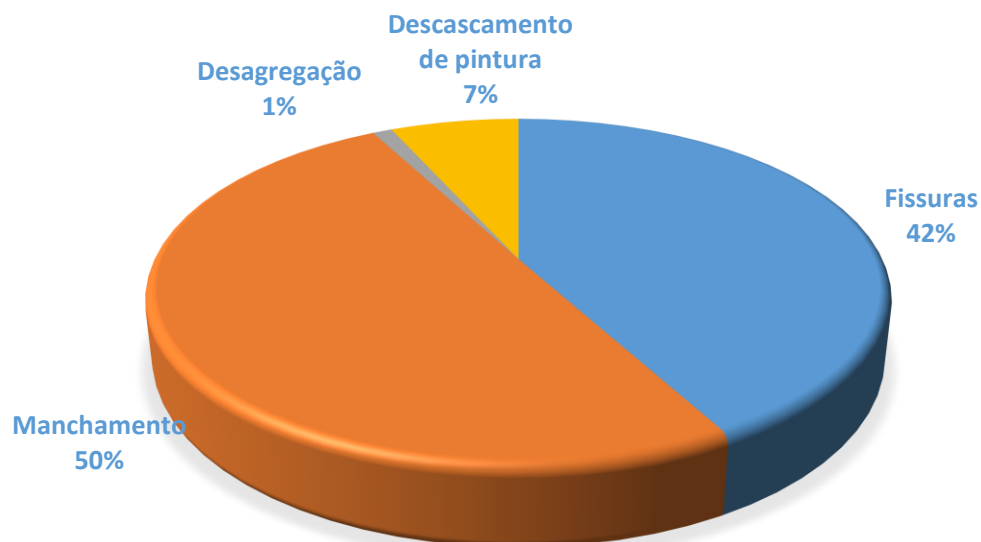
Figura 46 - Manifestações patológicas Edifício F

Foram encontradas patologias da ordem: desagregação (1%), descascamento de pintura (7%), fissuras (42%) e manchamento (50%).

Foram encontrados com a maior frequência de manifestações patológicas na região das aberturas (34%). De acordo com o gráfico de ocorrências de manifestações patológicas referentes ao edifício F (Figura 46), os manchamentos são mais recorrentes (50%) seguidos de fissuras (42%).

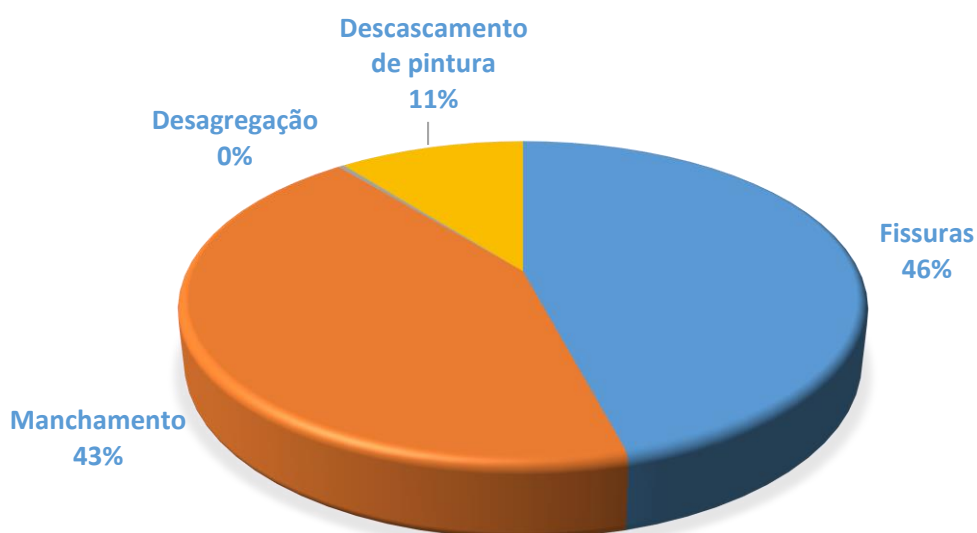
Figura 47 - Manifestações patológicas edifício G

Foram encontradas patologias da ordem: desagregação (0%), descascamento de pintura (11%), fissuras (46%) e manchamento (43%).

Analisando o mapa de incidência do edifício G, percebe-se a maior ocorrência de manifestações patológicas nos cantos e extremidades (25%) seguido por sacadas (20%). No gráfico de ocorrências de manifestações patológicas do edifício G (Figura 47), as mais frequentes são fissuras (46%) seguidos por manchamentos (43%).

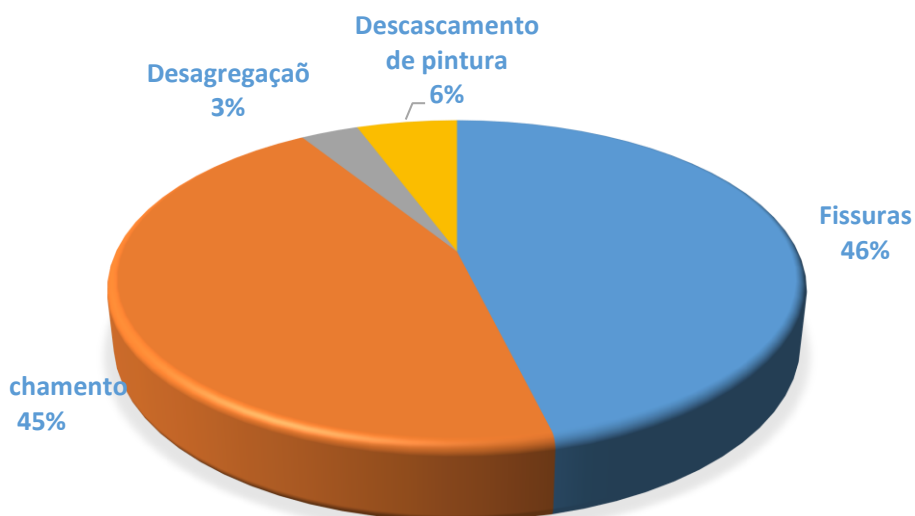
Figura 48 - Manifestações patológicas edifício H

Foram encontradas patologias da ordem: desagregação (3%), descascamento de pintura (6%), fissuras (46%) e manchamento (45%).

Observa-se que a maior ocorrência de manifestações patológicas nas aberturas, seguido por paredes contínuas (23%). No gráfico de ocorrências de manifestações patológicas do edifício H (Figura 48), as mais frequentes são fissuras (46%) seguidos por manchamentos (45%).

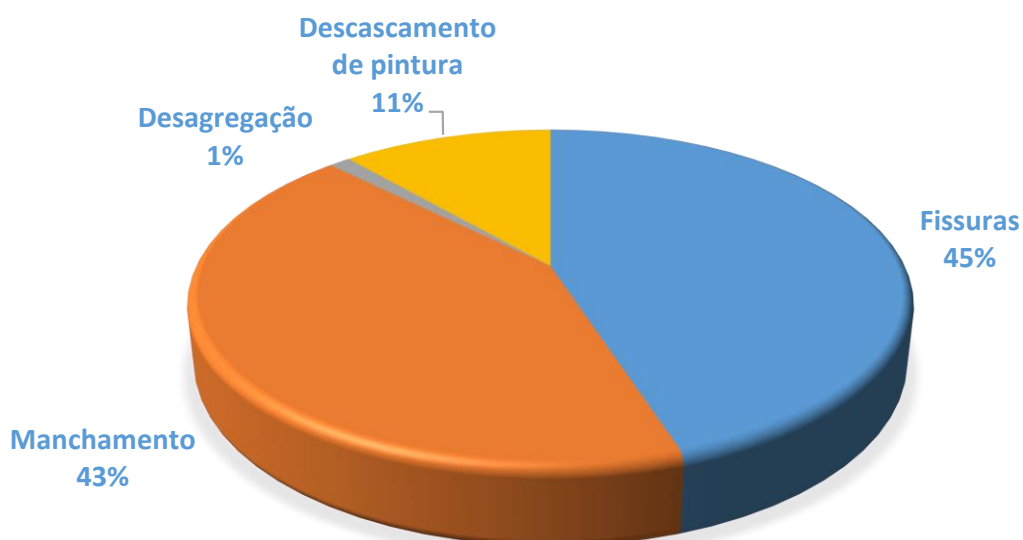
Figura 49 - Manifestações patológicas edifício I

Foram encontradas patologias da ordem: desagregação (1%), descascamento de pintura (11%), fissuras (45%) e manchamento (43%).

Foram encontradas maiores ocorrências manifestações patológicas nas aberturas (21%) seguido por cantos e extremidades (20%). No gráfico de ocorrências de manifestações patológicas do edifício I (Figura 49), as mais frequentes são fissuras (45%) seguidos por manchamentos (43%).

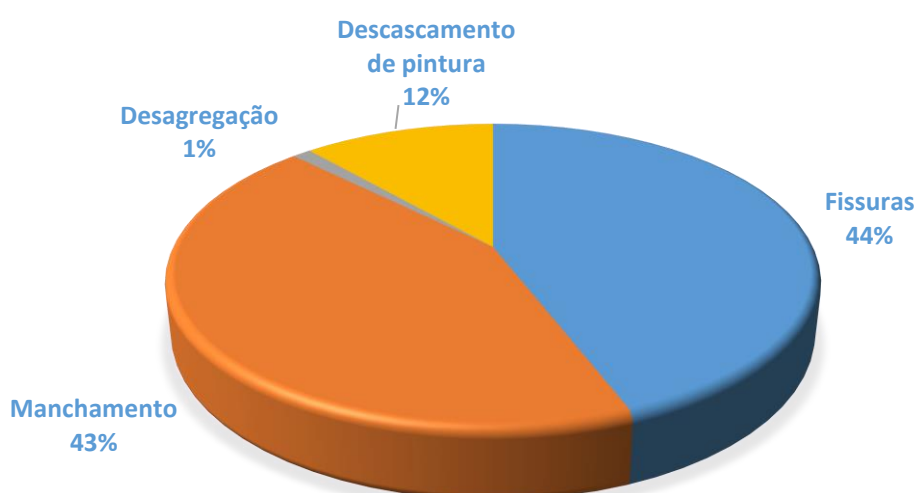
Figura 51 - Manifestação patológica edifício K

Foram encontradas patologias da ordem: desagregação (1%), descascamento de pintura (12%), fissuras (44%) e manchamento (43%).

Examinando o mapa de incidência do edifício K, percebe-se a maior ocorrência de manifestações patológicas nas aberturas (20%) seguido por cantos e extremidades empatados com sacadas (19%). No gráfico de ocorrências de manifestações patológicas do edifício K (Figura 51), as mais frequentes são fissuras (44%) seguidos por manchamentos (43%).

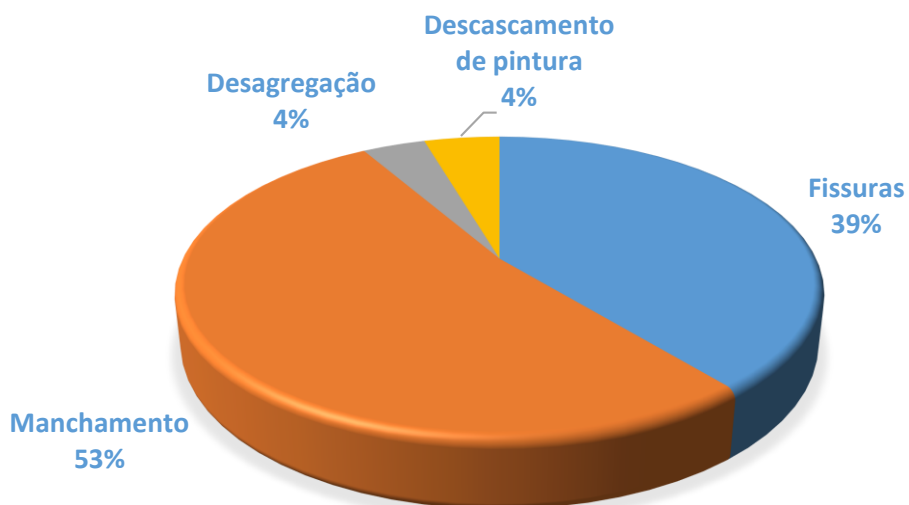
Figura 52 - Manifestações patológicas edifício L

Foram encontradas patologias da ordem: desagregação (4%), descascamento de pintura (4%), fissuras (39%) e manchamento (53%).

No mapa de incidência do edifício L, observa-se a maior ocorrência de manifestações patológicas nas sacadas (25%) seguido por cantos e extremidades (20%). No gráfico de ocorrências de manifestações patológicas do edifício L (Figura 52), as mais frequentes são manchamentos (53%) seguidos por fissuras (39%).

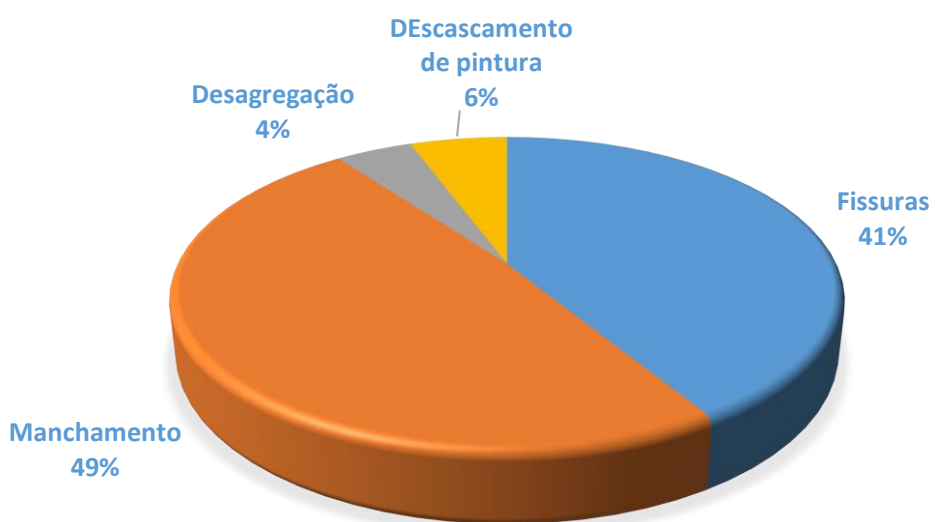
Figura 53 - Manifestações patológicas edifícios M

Foram encontradas patologias da ordem: desagregação (4%), descascamento de pintura (6%), fissuras (41%) e manchamento (49%).

Considerando o mapa de incidência do edifício M, percebe-se a maior ocorrência de manifestações patológicas nas aberturas (27%) seguido por paredes contínuas (24%). A região com menor incidência foi no topo da edificação. No gráfico de ocorrências de manifestações patológicas do edifício M (Figura 53), as mais frequentes são manchamentos (49%) seguidos por fissuras (41%).

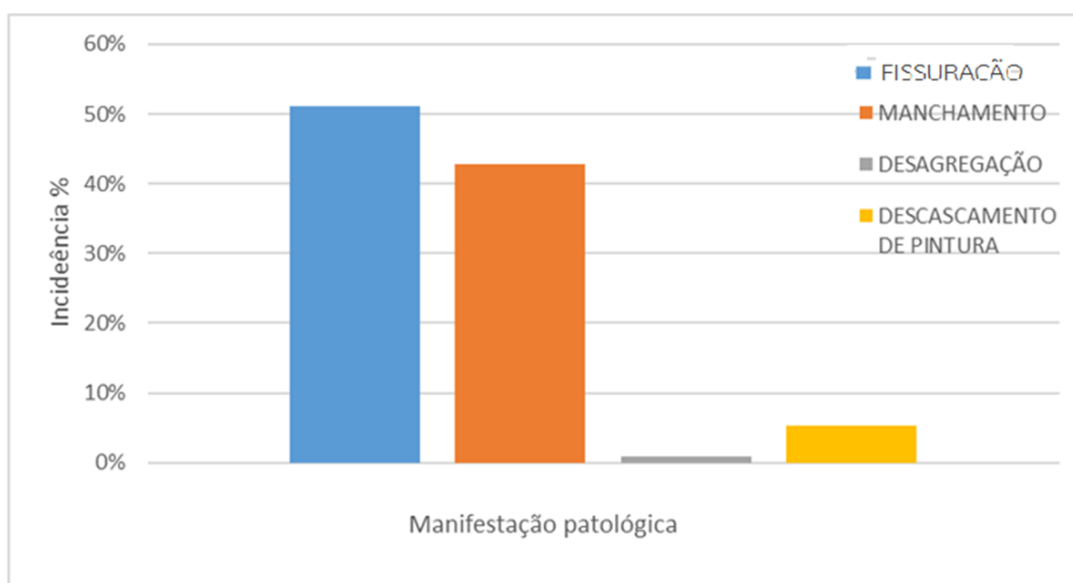
Gráfico 1 - Incidência geral de manifestações patológicas em aberturas dos edifícios

Na região das aberturas (esquadrias) observa-se que em torno das aberturas das esquadrias é possível perceber falhas na argamassa, fissuração e manchas como os danos mais recorrentes. As fissuras sempre constantes nas regiões de abertura podem indicar que as estruturas estão deformando mais que o esperado. A deterioração do material existente na interface esquadria permite a infiltração de água com mais facilidade, acarretando em danos maiores na região.

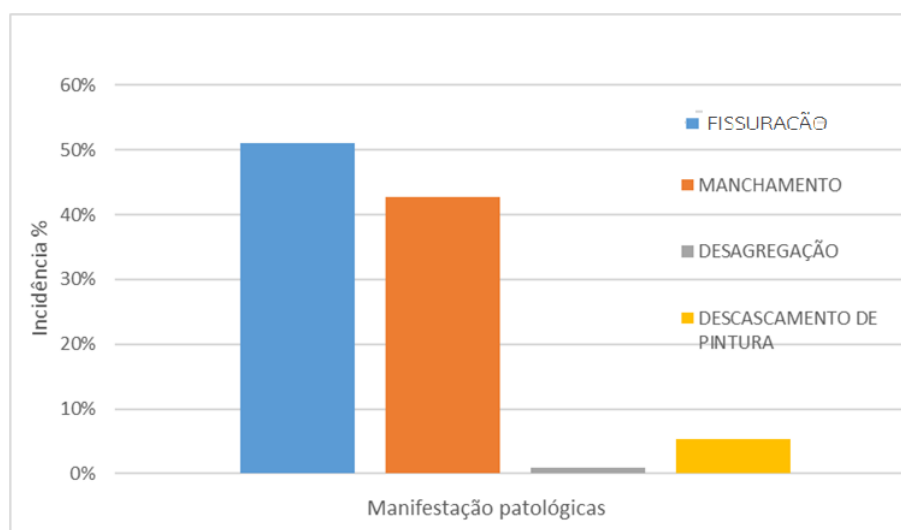
Gráfico 2 - Incidência geral de manifestações patológicas em transição entre pavimentos dos edifícios

Ao observar os danos de maior incidência na região de transição entre os pavimentos são os de fissuração e os de machamentos associados a existência de movimentos diferenciais na estrutura e nas alvenarias por razões estruturais ou térmicas.

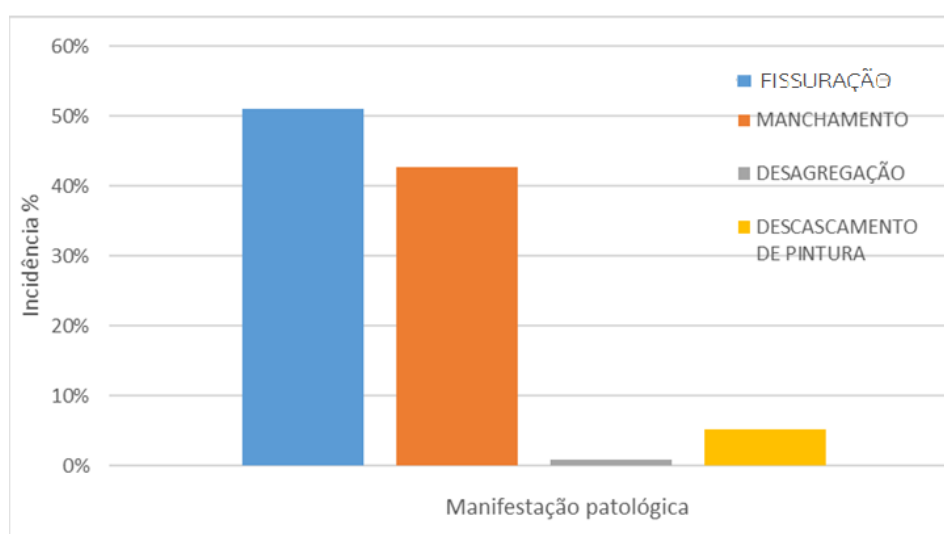
Gráfico 3 - Incidência geral de manifestações patológicas em cantos e extremidades dos edifícios

Observando a região dos cantos e extremidades, é possível notar a fissuração e o aparecimento de manchas como os mais correntes, atribuídos ao impacto, falhas de projeto e a problemas de execução. A execução do canto tem dificuldades intrínsecas, exige reenquadramento do emboço nas duas faces do mesmo.

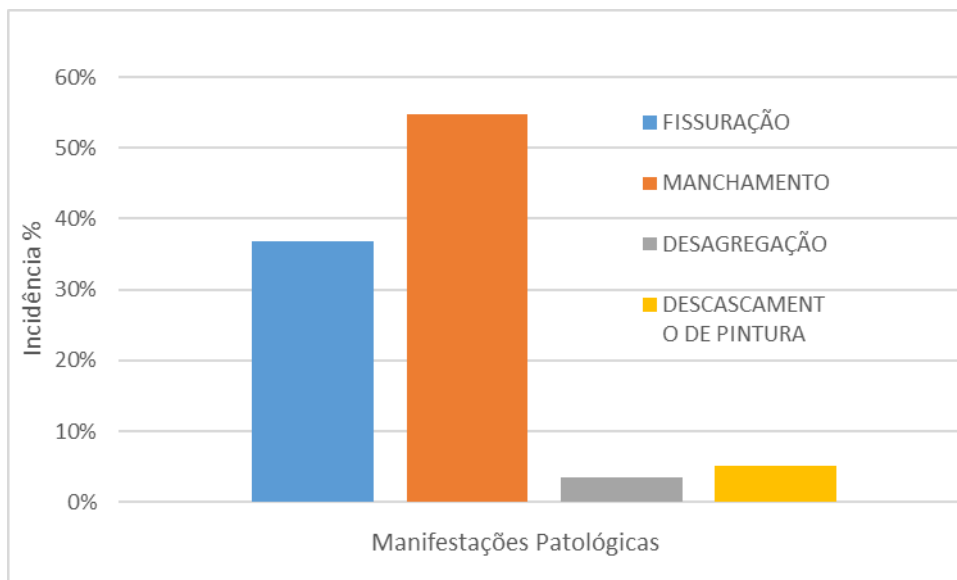
Gráfico 4 - Incidência geral de danos na região do topo dos edifícios estudados

A região do topo é a que menos aparece com quantidades significativas de patologias. No entanto, é possível verificar a existência de fissuras e manchamentos na região.

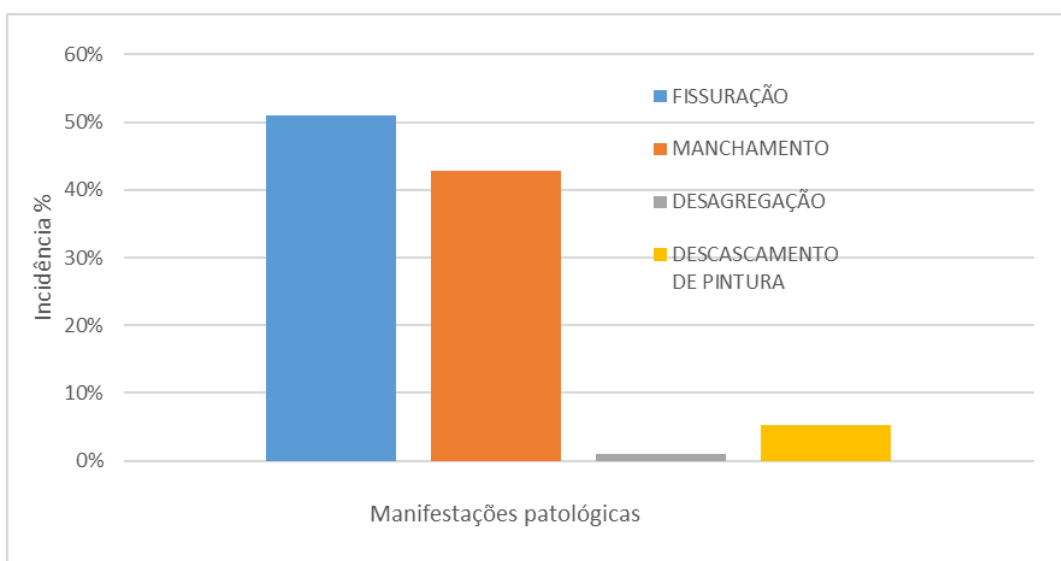
Gráfico 5 - Incidência geral de manifestações em paredes contínuas dos edifícios estudados

Analisando a região de paredes contínuas, é possível perceber a existência de fissuras e manchamentos como os danos mais correntes possivelmente vinculados as variações higrotérmicas e por deformação lenta da estrutura devidos a falhas de execução.

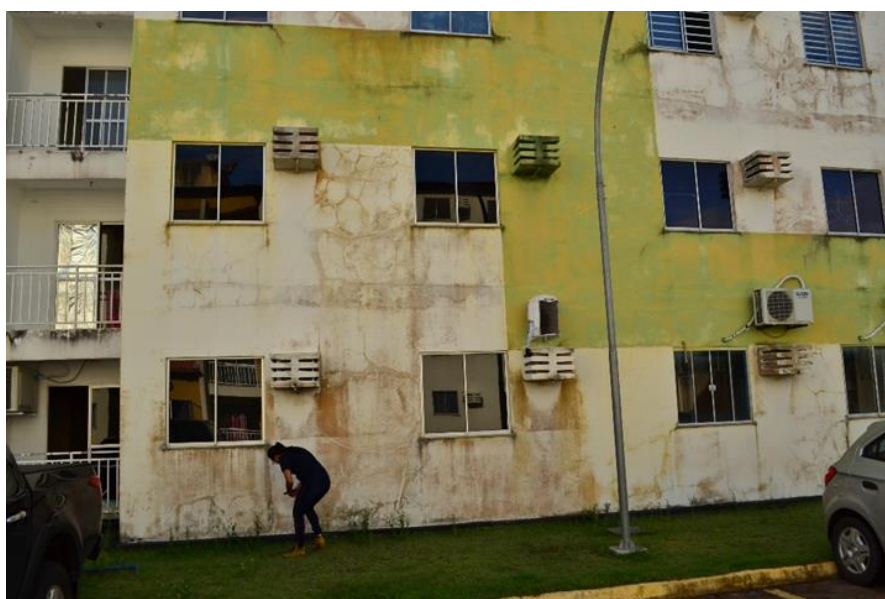
- Fissuras mapeadas: foram encontradas fissuras mapeadas de forma significativa no entorno dos edifícios. No entanto, esse tipo de avaria não permite reparo, a não ser remoção completa do revestimento e a sua renovação, portanto as alternativas de reparos podem ser:
 - ✓ Renovação do revestimento
 - ✓ Renovação da pintura

Figura 69- Representação de figuras mapeadas no Edifício E

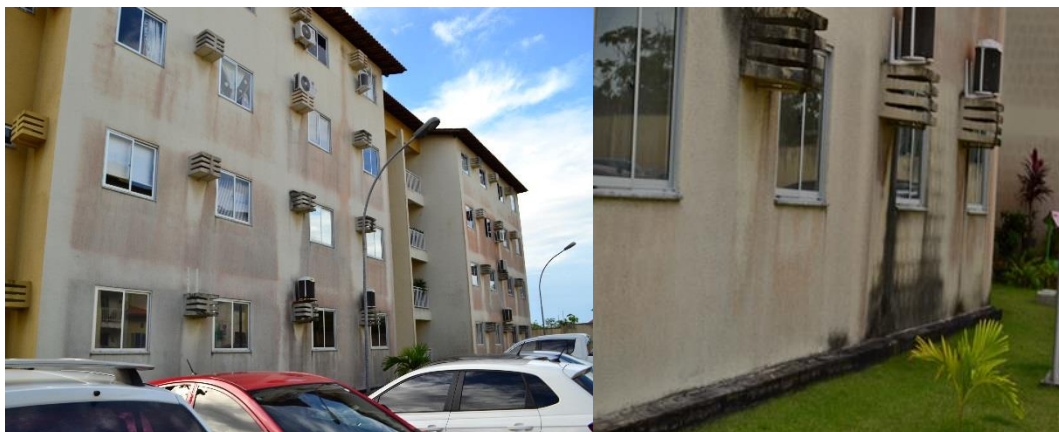
Figura 70 - Representação de manchamentos do Edifício M

- ✓ Eliminação da infiltração da umidade;
- ✓ Secagem do revestimento;
- ✓ Escovamento da superfície;
- ✓ Reparo do revestimento quando pulverulento;
- ✓ Lavagem com solução de hipoclorito.
